福島第一原子力発電所における 炉心・格納容器内の状況推定について

平成29年7月3日

東京電力ホールディングス株式会社
溝上 伸也

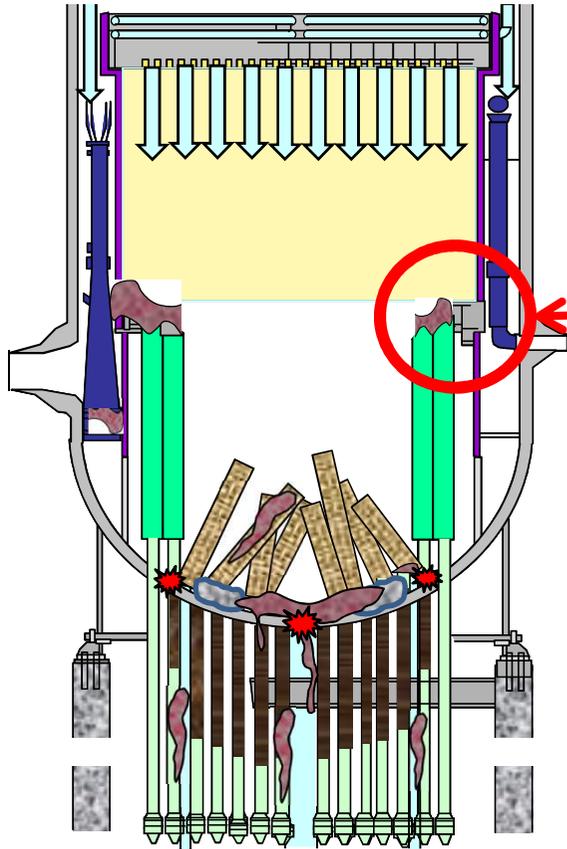
1-3 炉心部の推定

- ・ミュオン測定、解析結果及び水位が形成されないことより、大部分の燃料が溶融し、燃料棒は残存していないと推定
- ・CS注水開始(2011/12/10)前に冷却ができていたことより、デブリの存在量は僅かと推定

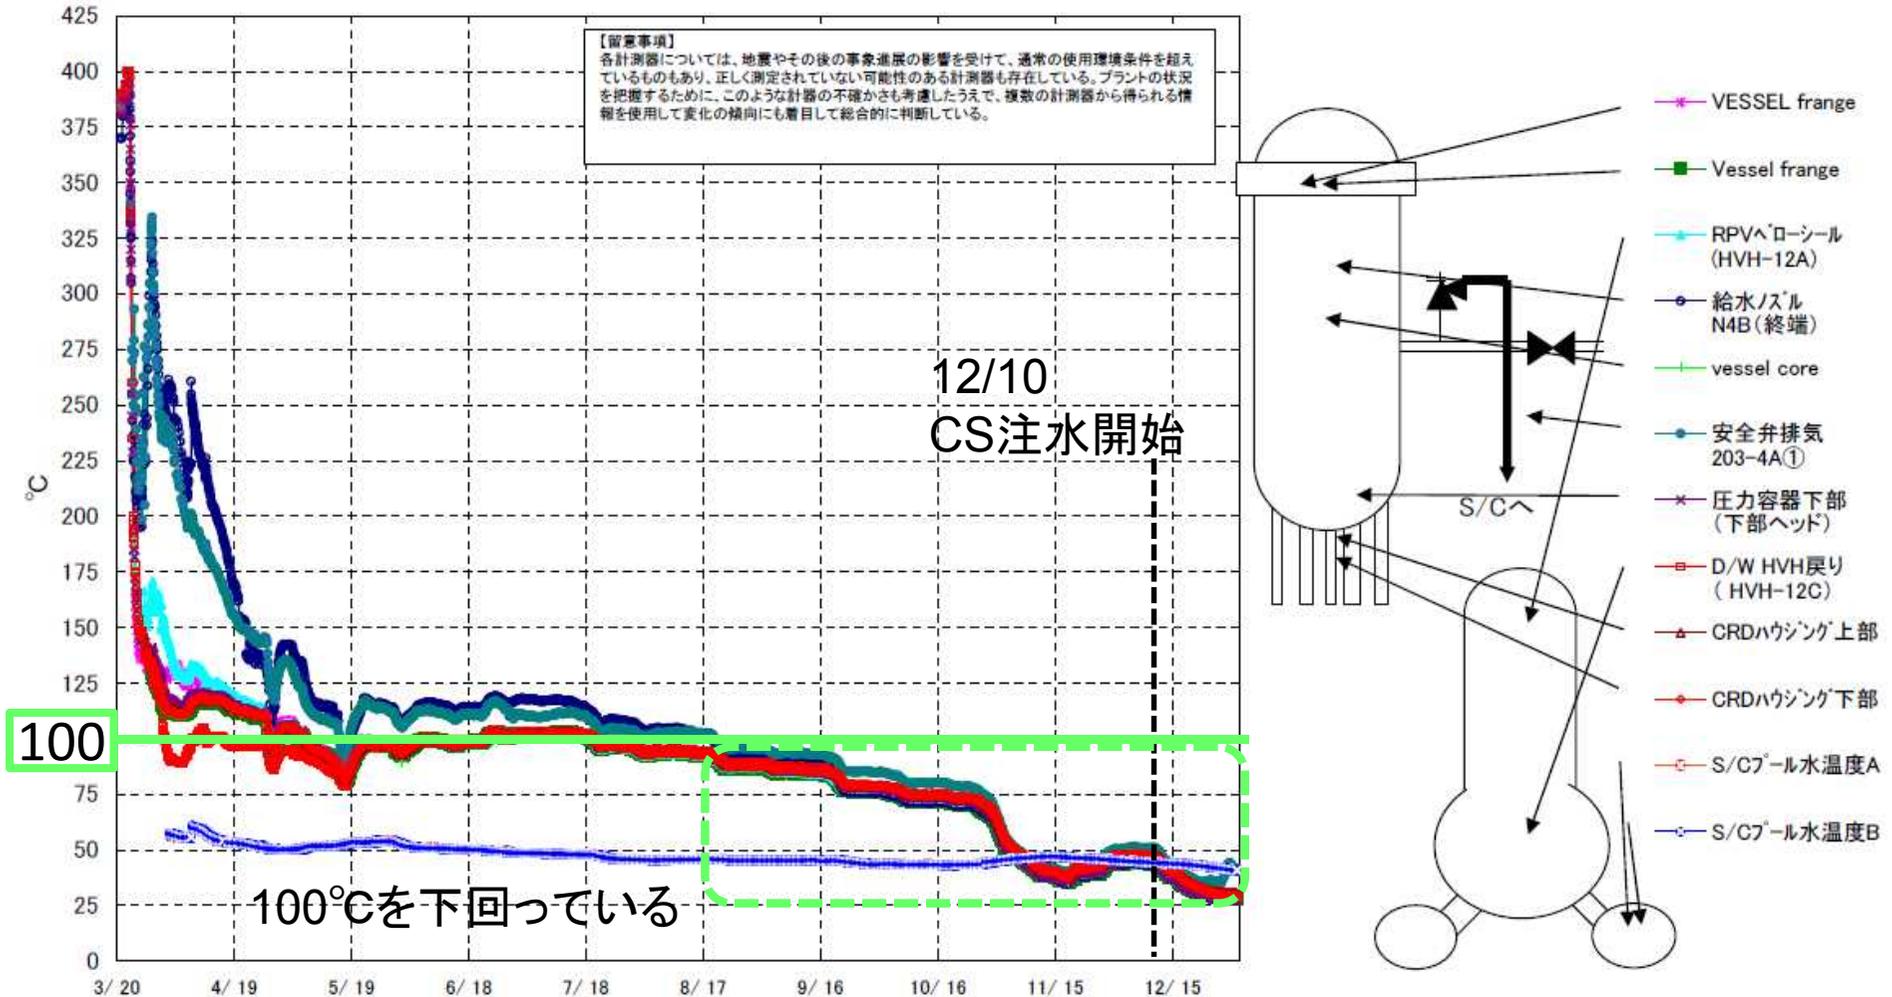
1-4 CS系からの注水開始前の温度挙動

1号機では2011年12月10日にCS系からの注水を開始したが、それ以前に格納容器内のほとんどの観測点で100°Cを下回った。
従って、炉心部には燃料がほぼ残っていないと推定。

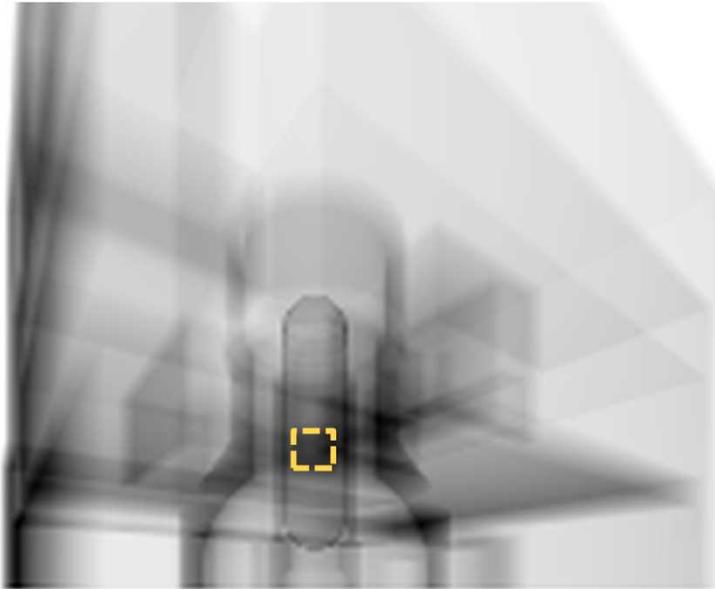
1-5 ミュオン測定の結果について

設計図面に基づくミュオン計測結果推定画像
(破線部は炉心位置を示す)

96日分のデータを用いたミュオン測定画像
(破線部は炉心位置を示す)

圧力容器、格納容器、原子炉建屋壁等の、燃料を除く吸収が大きな物質は、ミュオン測定により確認できた。(測定期間:平成27年2月9日~5月21日)
一方で、現時点では元々燃料が配置されていた炉心位置に、検出器の感度である1mを超えるような大きな燃料の塊は確認できていない。
⇒炉心部には燃料がほぼ残っていないと推定。

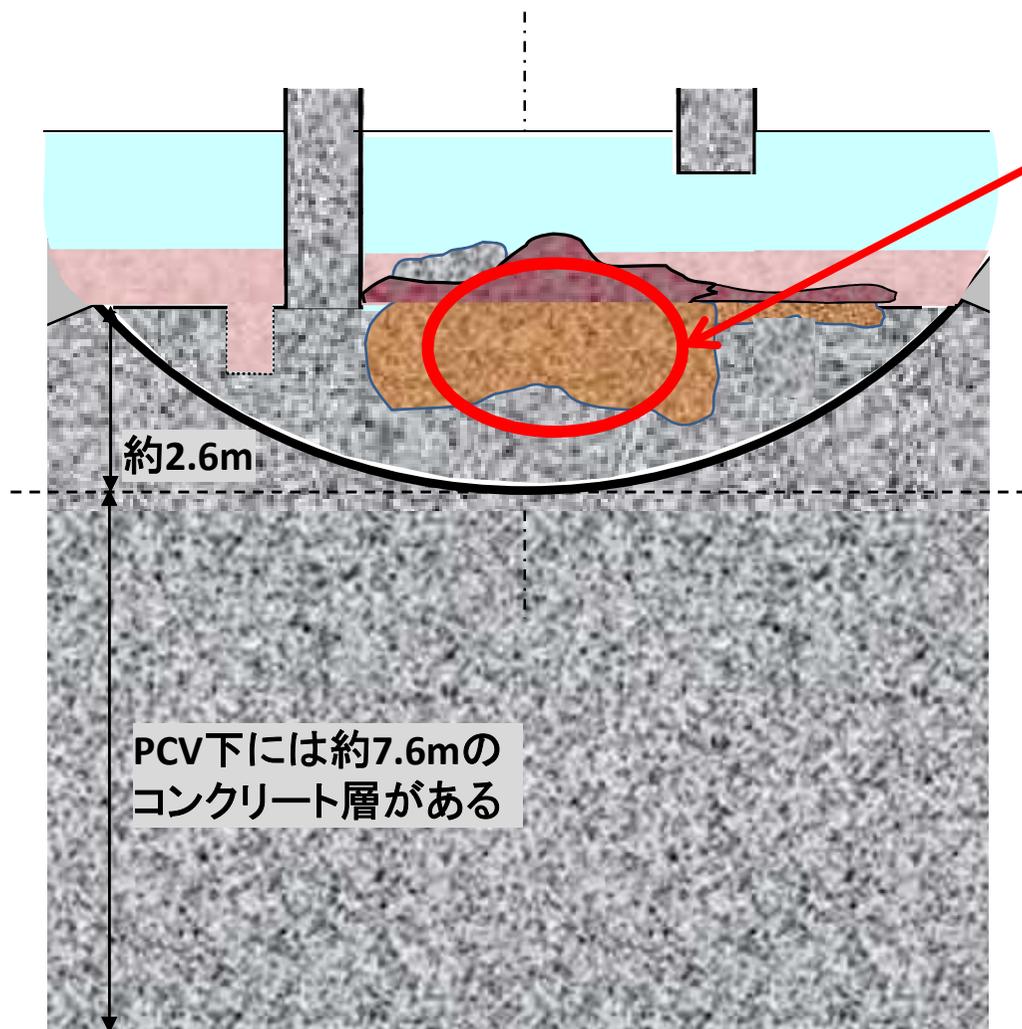
1-6 ペデスタル部の推定

・機器ドレンサンプ内のRCW配管が損傷し、放射性物質がRCW系統内に混入したと推定

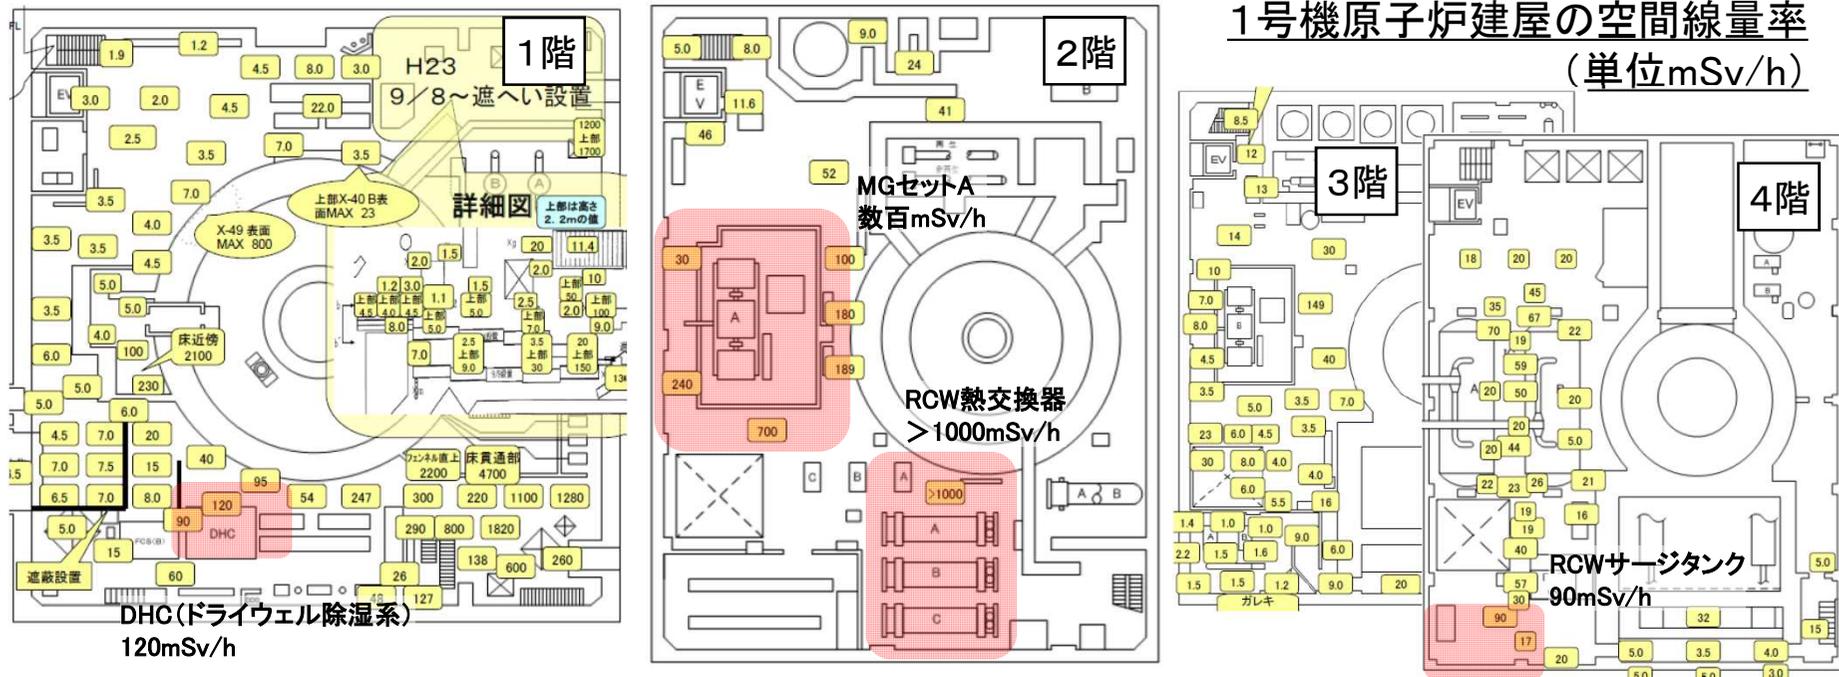
1-7 RCWシステムの汚染について

RCWシステムは閉ループ※のため、通常状態では高線量の汚染は観測されることはないが、原子炉建屋の複数の階層にわたってRCWの冷却対象機器の周辺で高線量汚染が確認された。

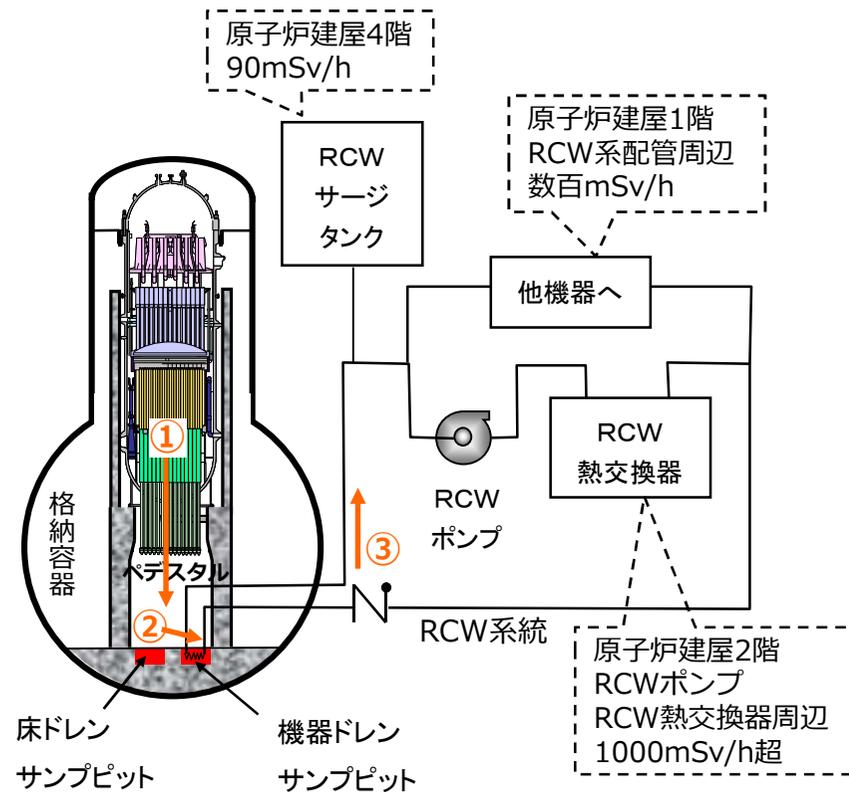
1-8 RCWシステムの汚染について

RCW系統はペDESTAL内の機器ドレンサンプの冷却を行っていることから、RCW系統が汚染された要因は以下のとおりと推定される。

- ① 溶融燃料が格納容器ペDESTAL内にある機器ドレンサンプに落下
- ⇒ ② 溶融燃料が機器ドレンサンプ内のRCW配管を損傷
- ⇒ ③ 1号機は事故進展の過程で格納容器圧力が大きく上昇しており、放射性物質を含む水や蒸気がRCW配管に移行

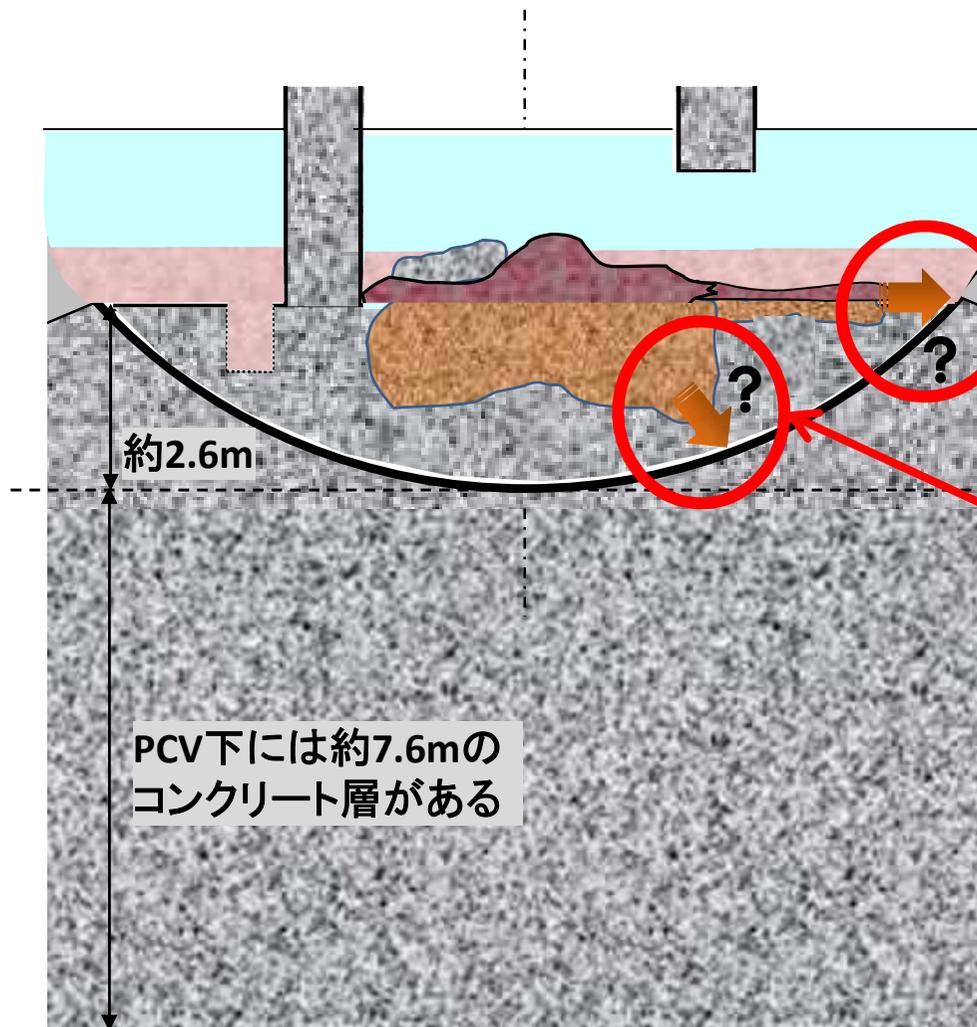
1-9 ペDESTAL/ドライウェル部の推定

・サンドクッションドレン管から漏水しているため、PCVの損傷が生じたと考えられるが、その原因を特定することが必要

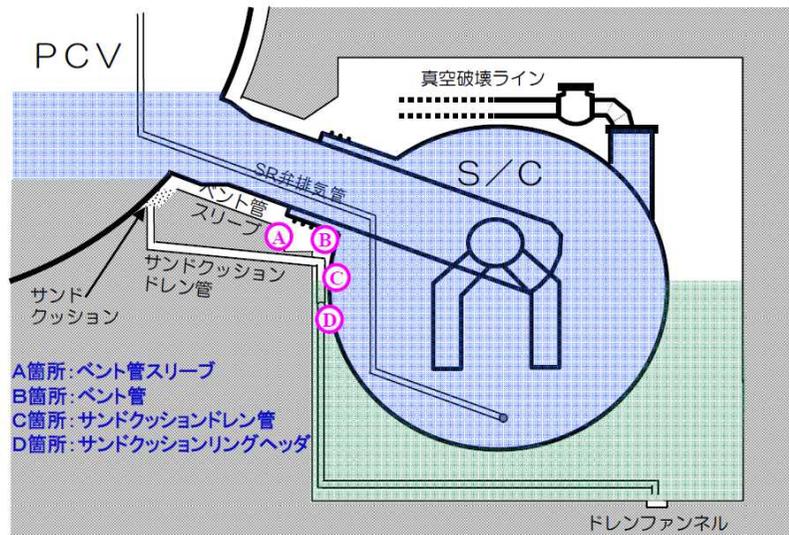
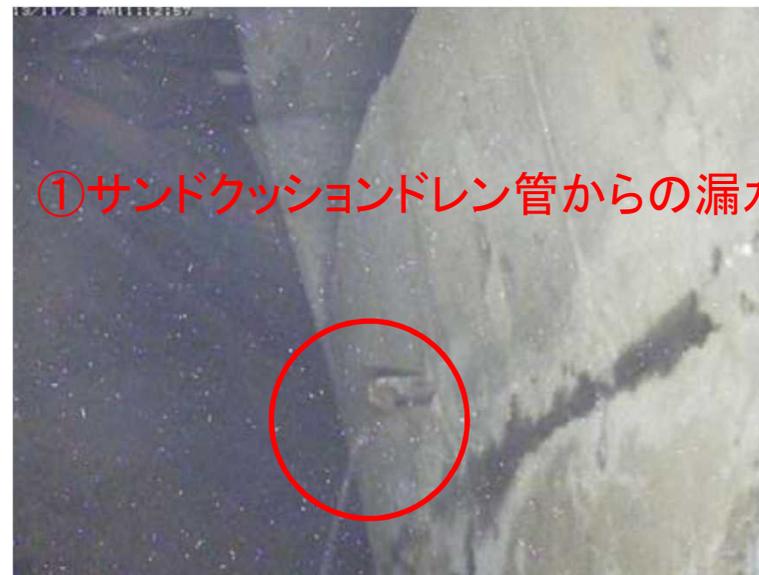
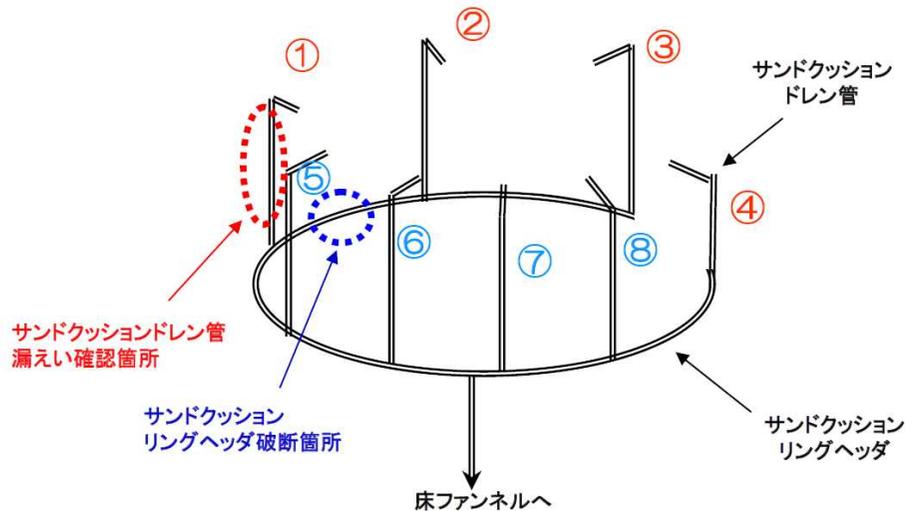
1-10 サンドクッションドレン管からの漏えい

水上ボートに搭載したカメラ映像により、ベント管およびサンドクッションドレン管からの漏水の有無及び外観を確認(2013年11月13日、14日)

サンドクッションドレン管からの漏水が確認された。
場所を特定することはできないものの、水面以下の低い部分の鉄製シェルに漏えい口が生じた可能性が考えられる

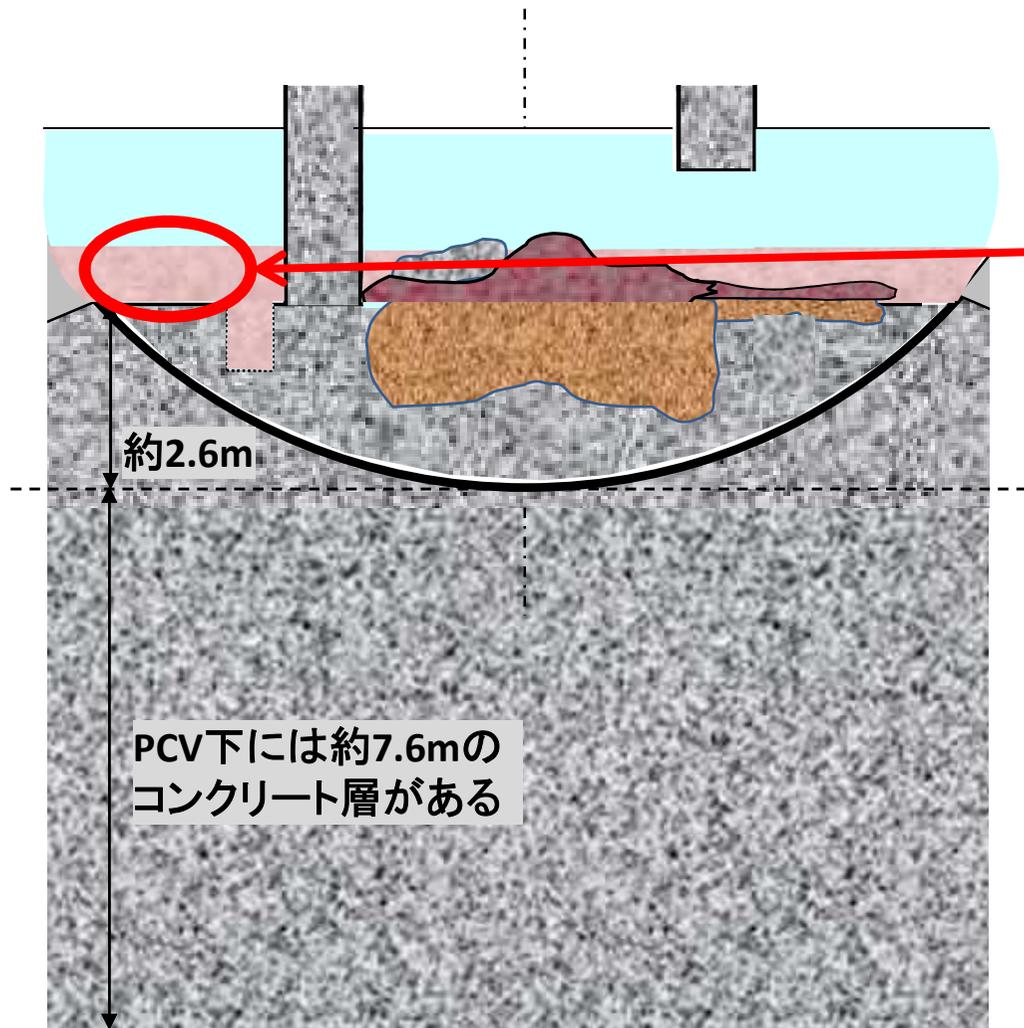
1-11 D/W床の状態について

- ・ D/W床上の水中CCDカメラ撮影の結果、堆積物が堆積しているように見える

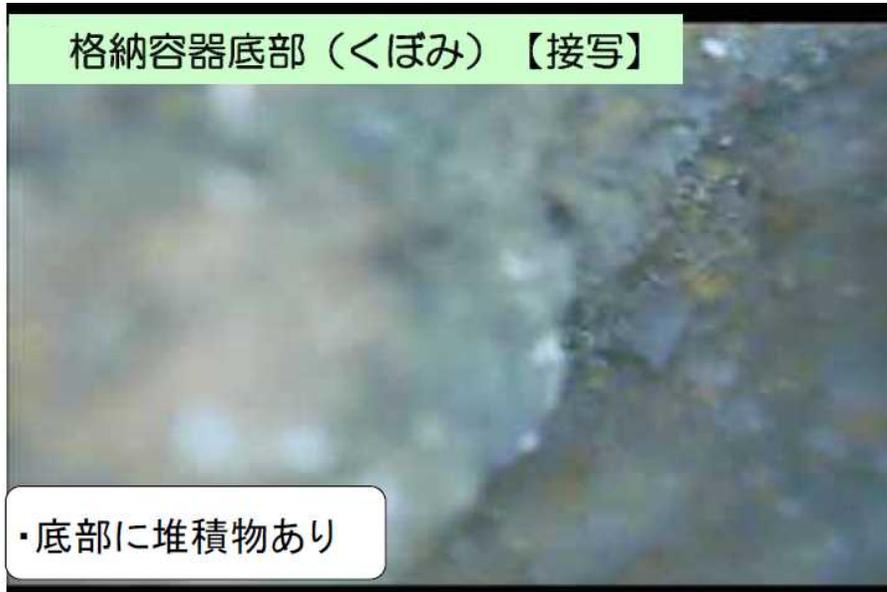
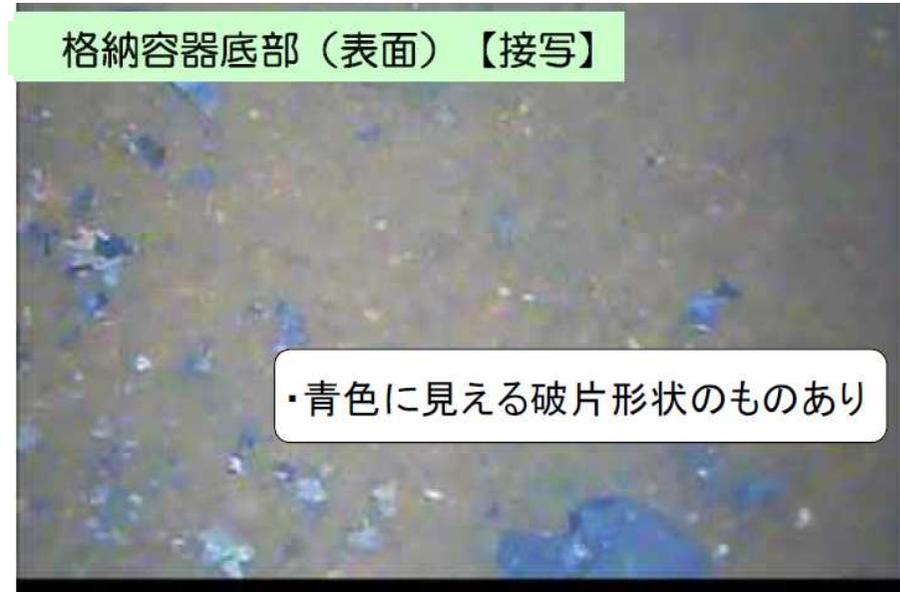
1-13 PCV内部調査の結果

格納容器底部（くぼみ）【接写】

格納容器底部（表面）【接写】

格納容器底部にある程度厚みをもった堆積物がある。
堆積物はカメラがあたった際にくぼみができただけから、固形物ではない模様。
堆積物の中には、青色に見える破片形状のものもある。（鉛の可能性）

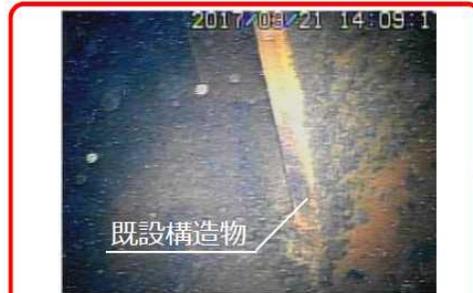
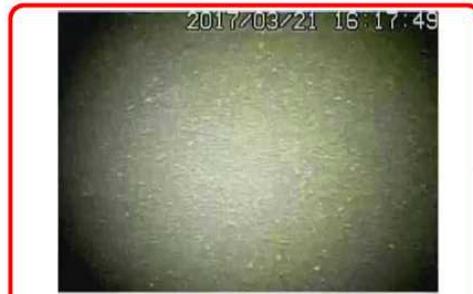
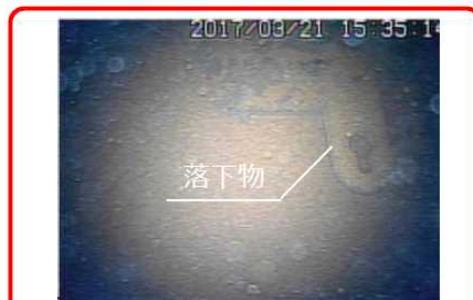
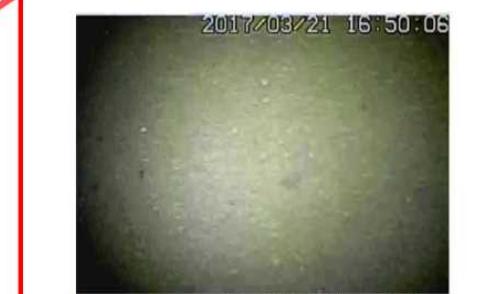
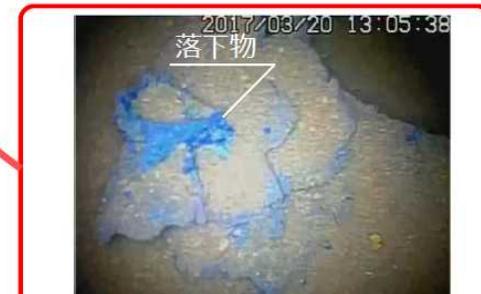
1-15 PCV内部調査の結果

3/21 D3 最下点近傍の画像

3/21 D1② 最下点近傍の画像

3/21 D1① 最下点近傍の画像

3/22 D2③ 最下点近傍の画像

3/21 D2② 最下点近傍の画像

3/20 D2① 最下点近傍の画像

各観測地点において、2012年の調査同様、ある程度厚みのある堆積物を確認。

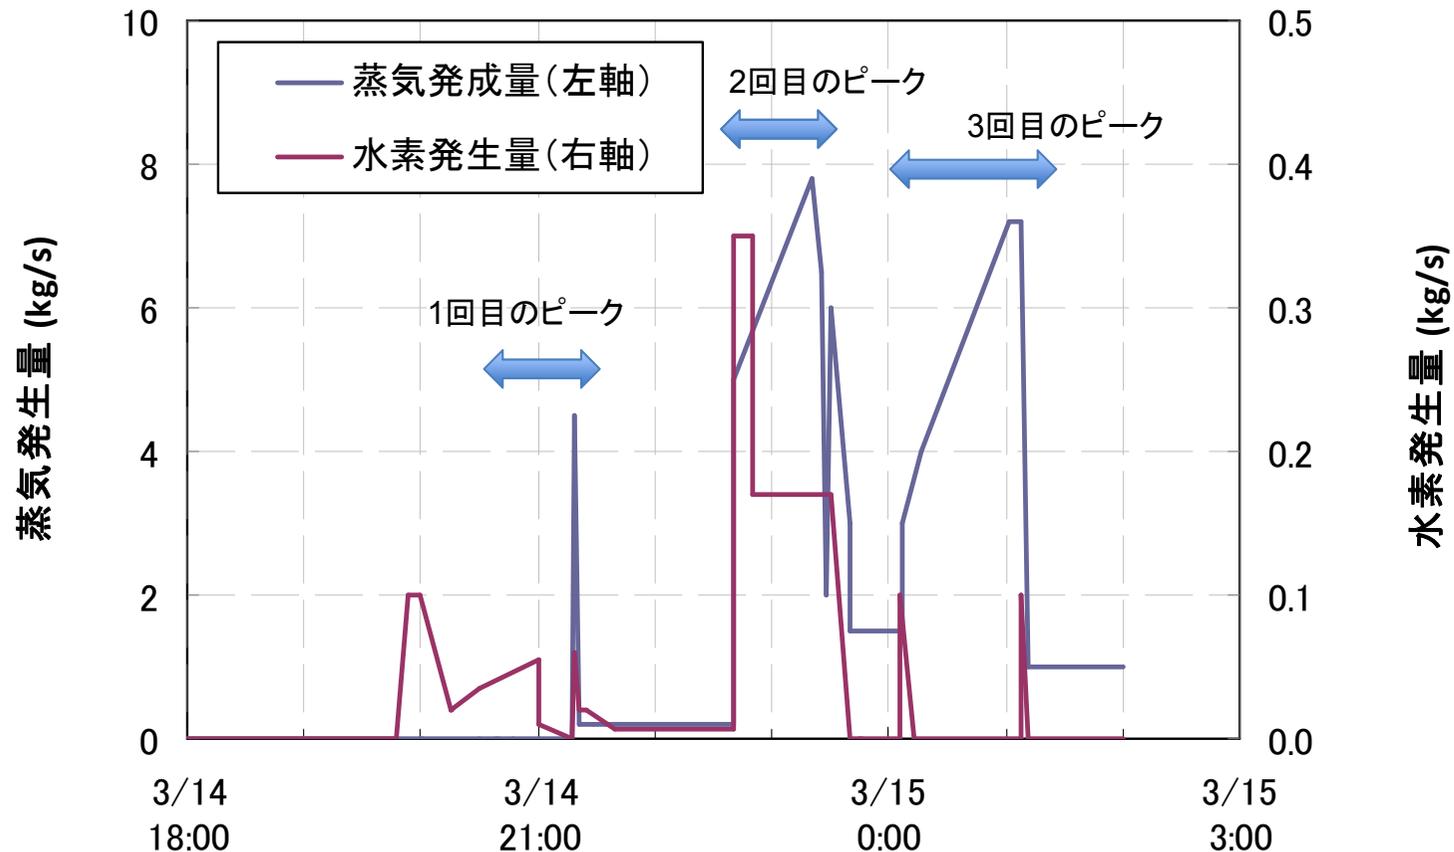
2-4 原子炉減圧後の圧力上昇について

- 計算結果からは、炉内のジルコニウムのほぼ全量が2つ目のピークのところまでに反応したことになる。
- 水-ジルコニウム反応に伴う水素発生とエネルギー発生の関係から、**2つ目のピークのところで、大部分の燃料が溶融したと推定。**

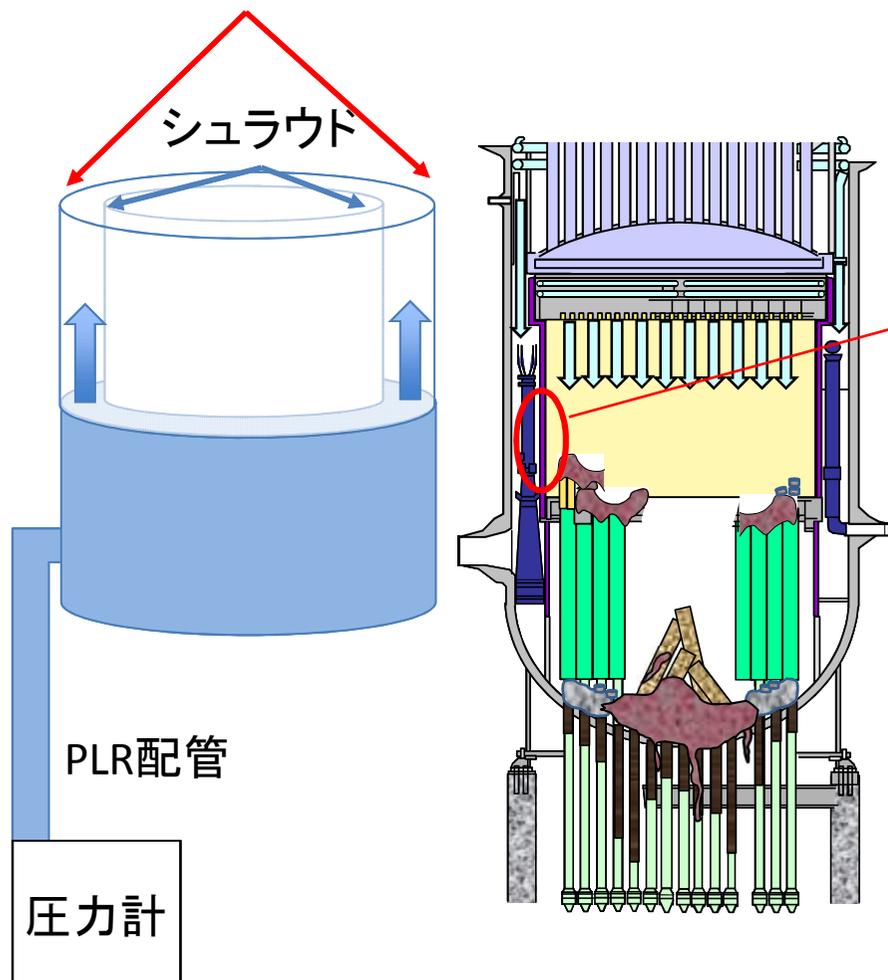
2-6 炉心部の推定について (シュラウドの健全性)

- ・ FDW流量増加時にPLR系が圧力上昇したことから、シュラウド外に水位が形成されている可能性
- ・ CS注水による温度低下、注水量増加時のシュラウド外水位上昇から、シュラウドの大規模損傷はないと推定

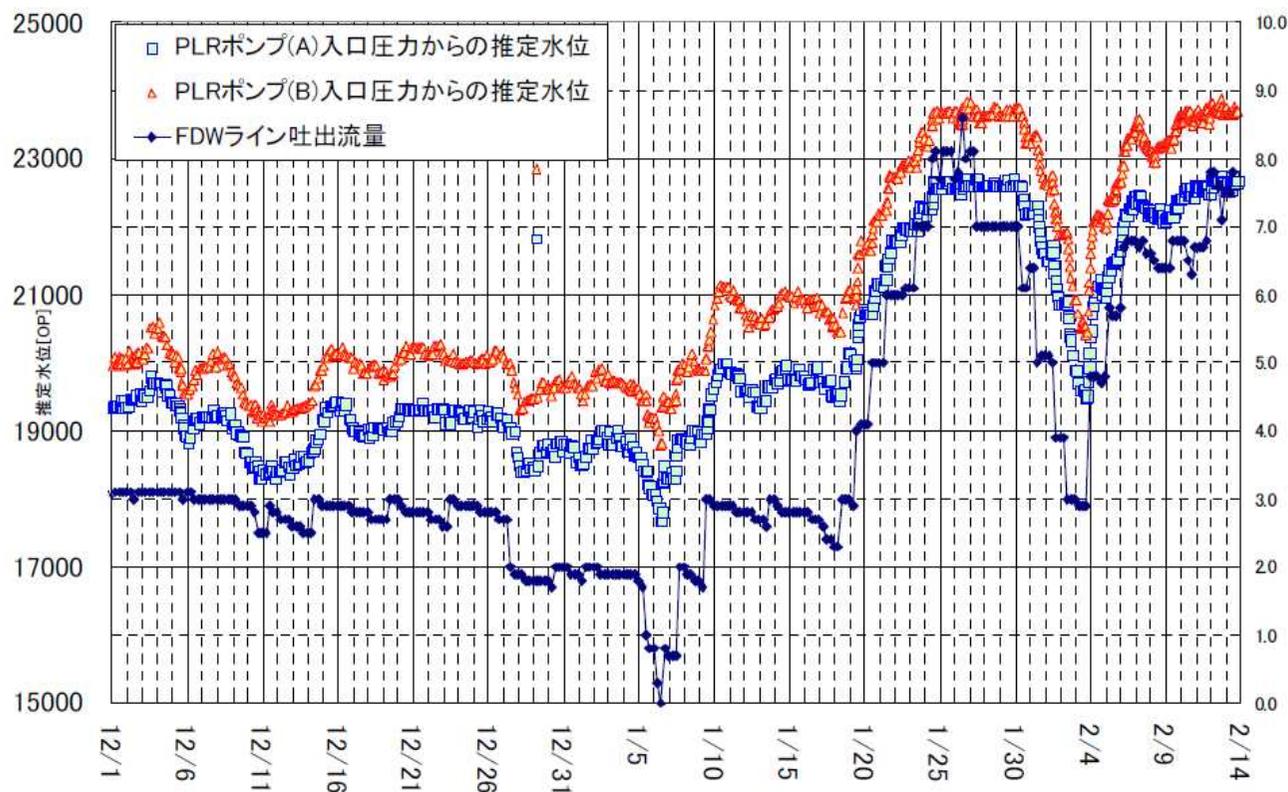
2-7 FDW流量変更時のPLR入口圧力から 予想されるアニュラス部の水位について

注水量の増加に伴って、アニュラス部の水位が上昇。

- ・シュラウドの損傷程度は小さく、シュラウド外に水位が形成されている可能性
- ・トータル注水量が増加しているため、シュラウドは損傷しているものの原子炉圧力容器内の水位が上昇している可能性

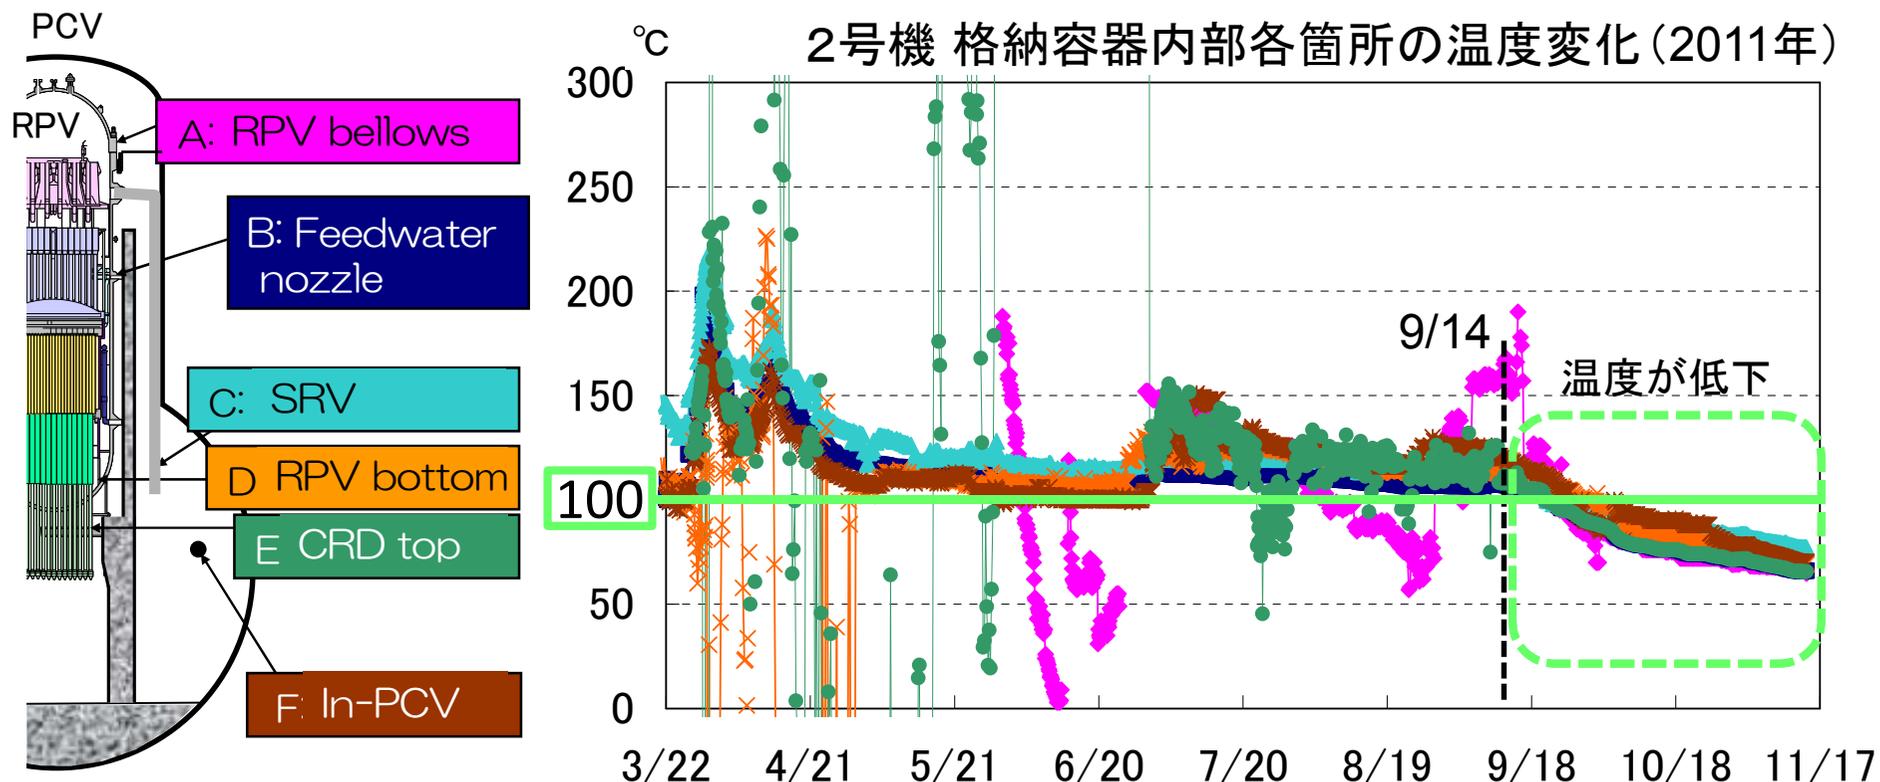
2-8 CS注水開始時の温度挙動について

2011年9月14日のCS系からの注水開始に伴って、A～F各部の温度が同じように低下
 ⇒
 熱源は、CS系からの注水で冷却される場所にあると考えられる。
 このことから、シュラウドの損傷規模は小さいと考えられる。

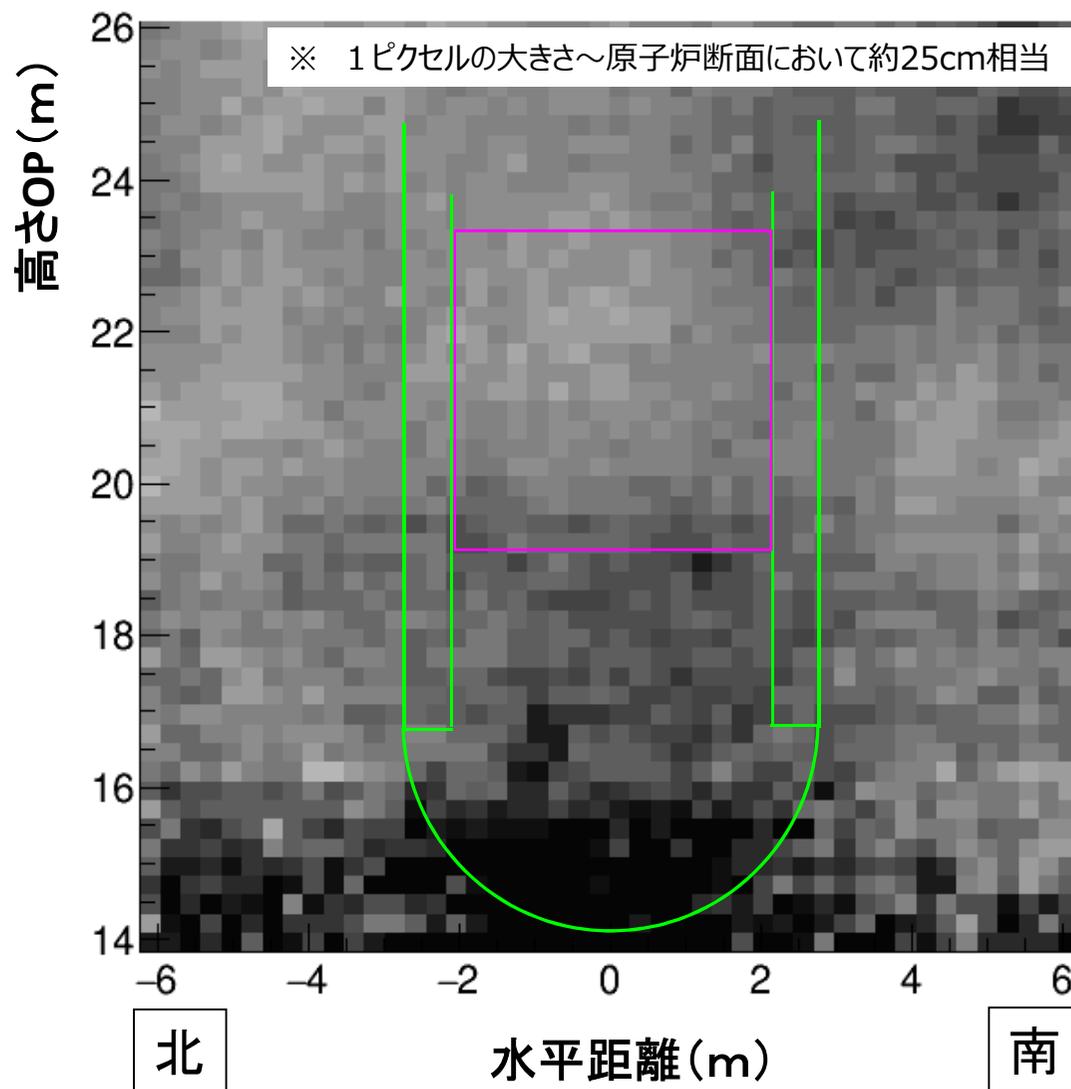
2-12 ミュオン測定の結果について

- 圧力容器底部に燃料デブリと思われる高密度物質の影を確認。

下部プレナムに落下した燃料がRPV底部に残存しているものと考えられる。

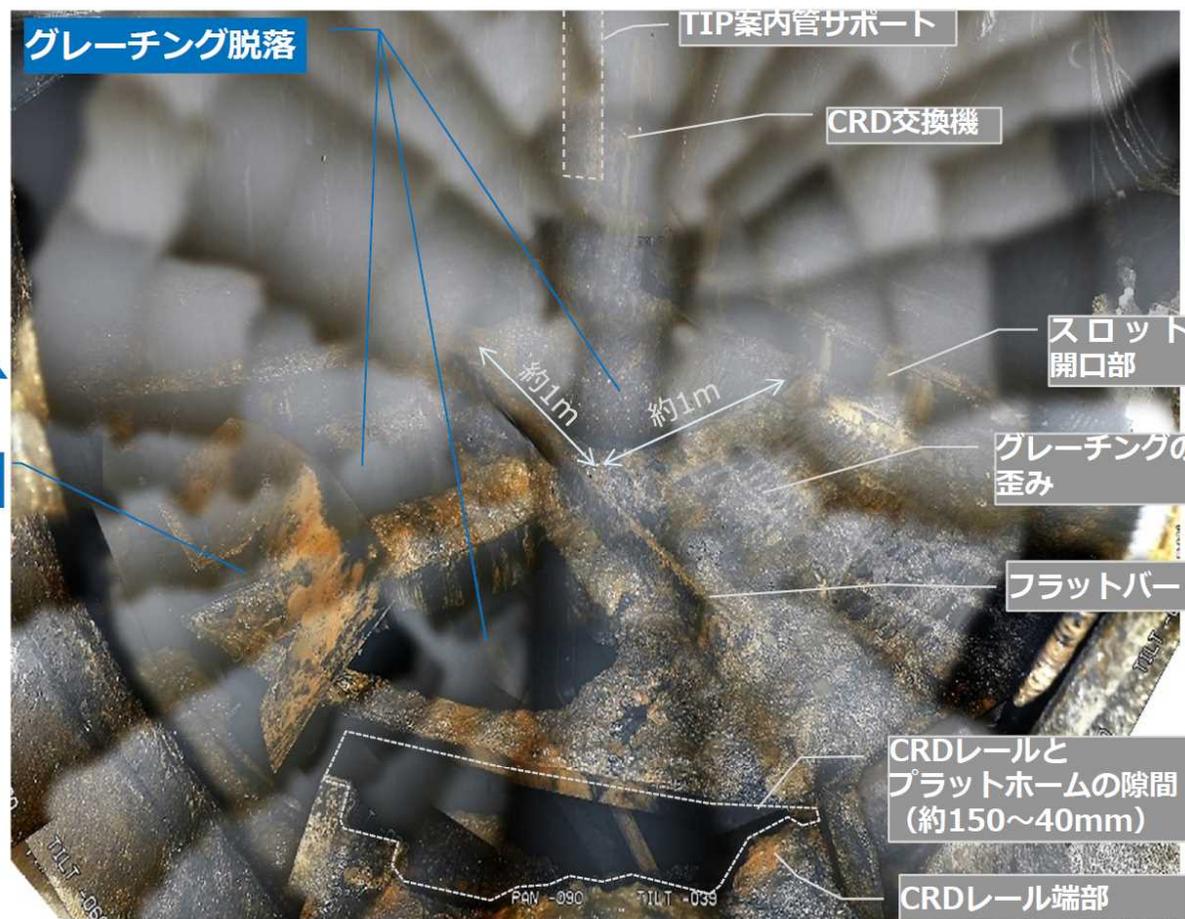
2-15 2号機格納容器内部調査の結果

CRDレールからベダスタル内全体を見渡した画像
鮮明化処理により、カメラから離れた位置まで視認可能

- ・スロット開口部より左側にてグレーチングが脱落
- ・グレーチング下部から湯気が上がっている
- ・脱落していないグレーチングには、堆積物の付着及びグレーチングの歪みを確認

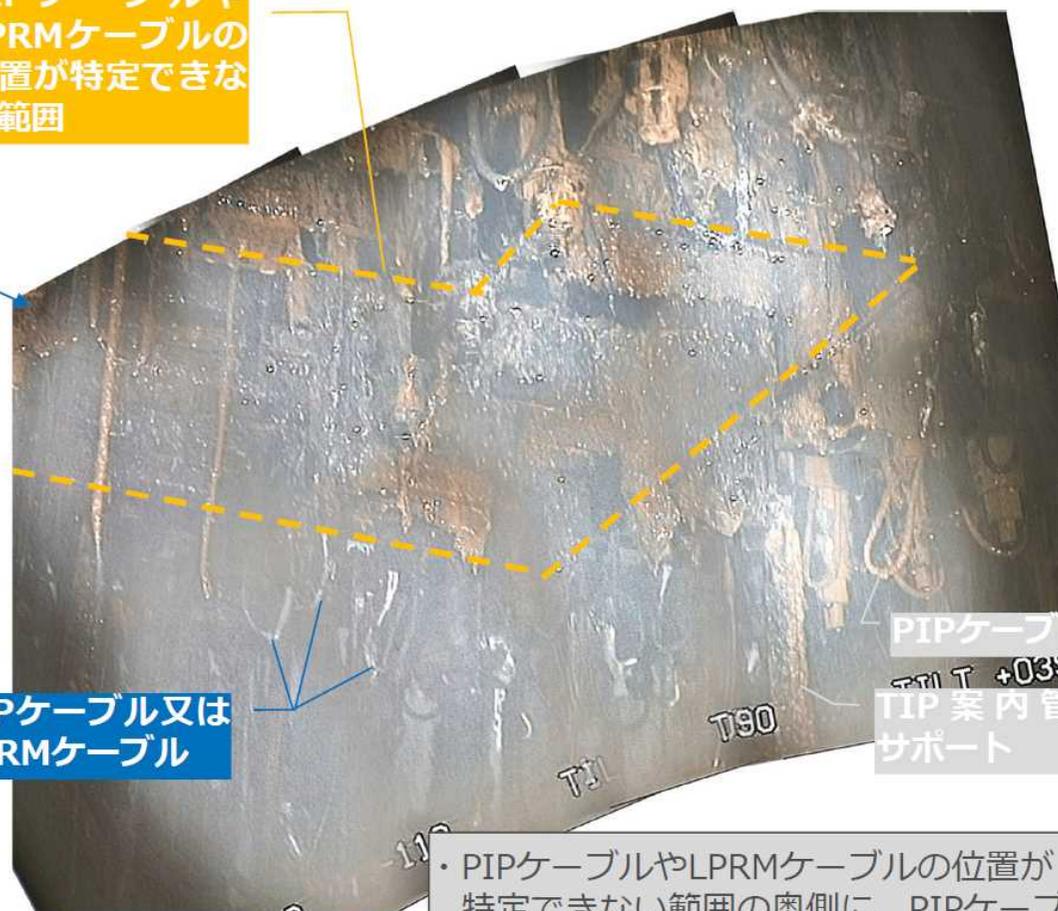
2-16 2号機格納容器内部調査の結果

- ・ PIPケーブルやLPRMケーブルの位置が特定できない範囲の奥側に、PIPケーブル又はLPRMケーブルを確認

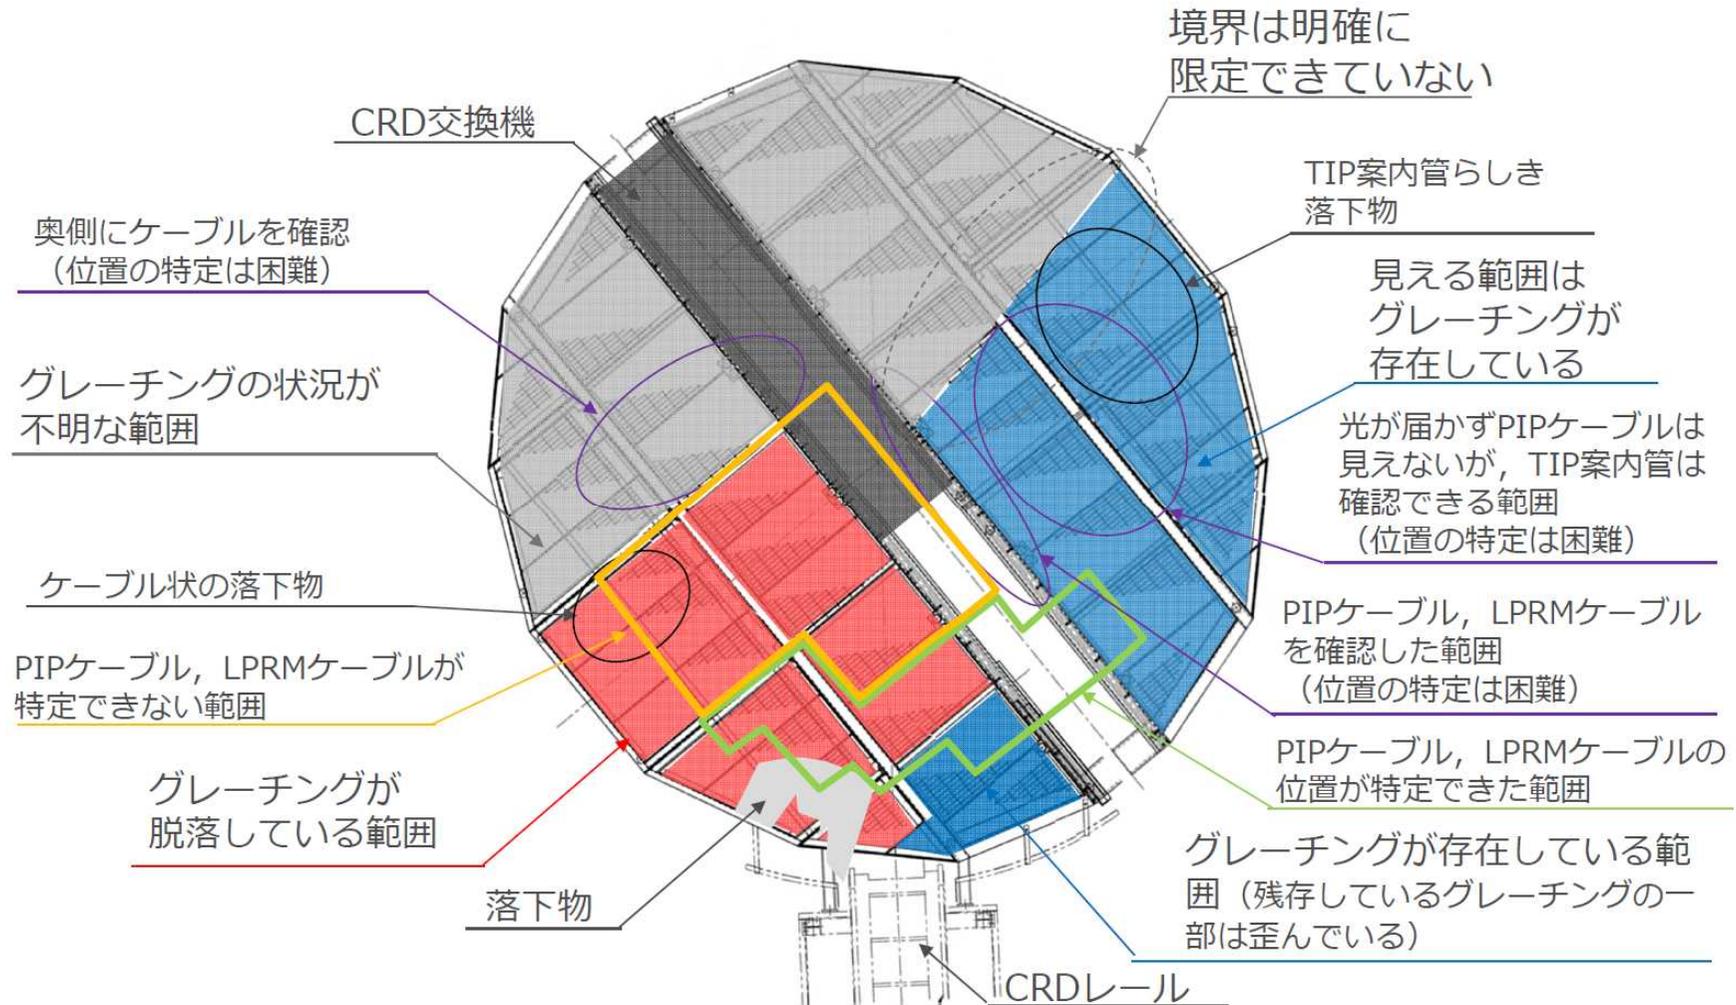
2-17 2号機格納容器内部調査の結果

- ▶ グレーチング欠損の範囲と、圧力容器下部のケーブルが損傷している範囲は概ね一致。
- ▶ グレーチングが変形している箇所については、燃料デブリが落下した可能性があり、圧力容器中央部以外にも破損口が存在している可能性が考えられる。

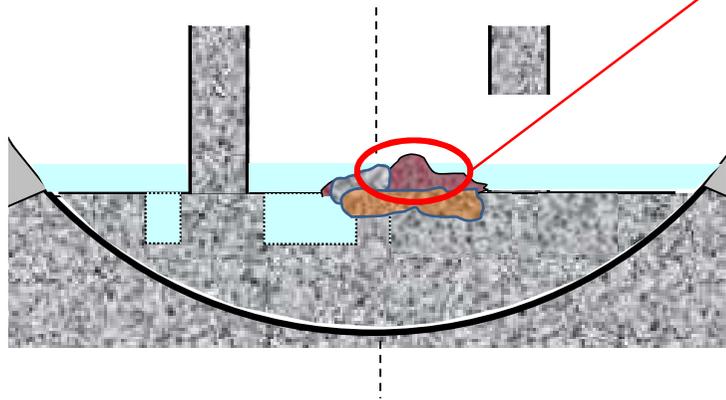
2-18 ペDESTAL部の推定について

•PCV内部調査時に、蒸気が立ち上る様子を確認。

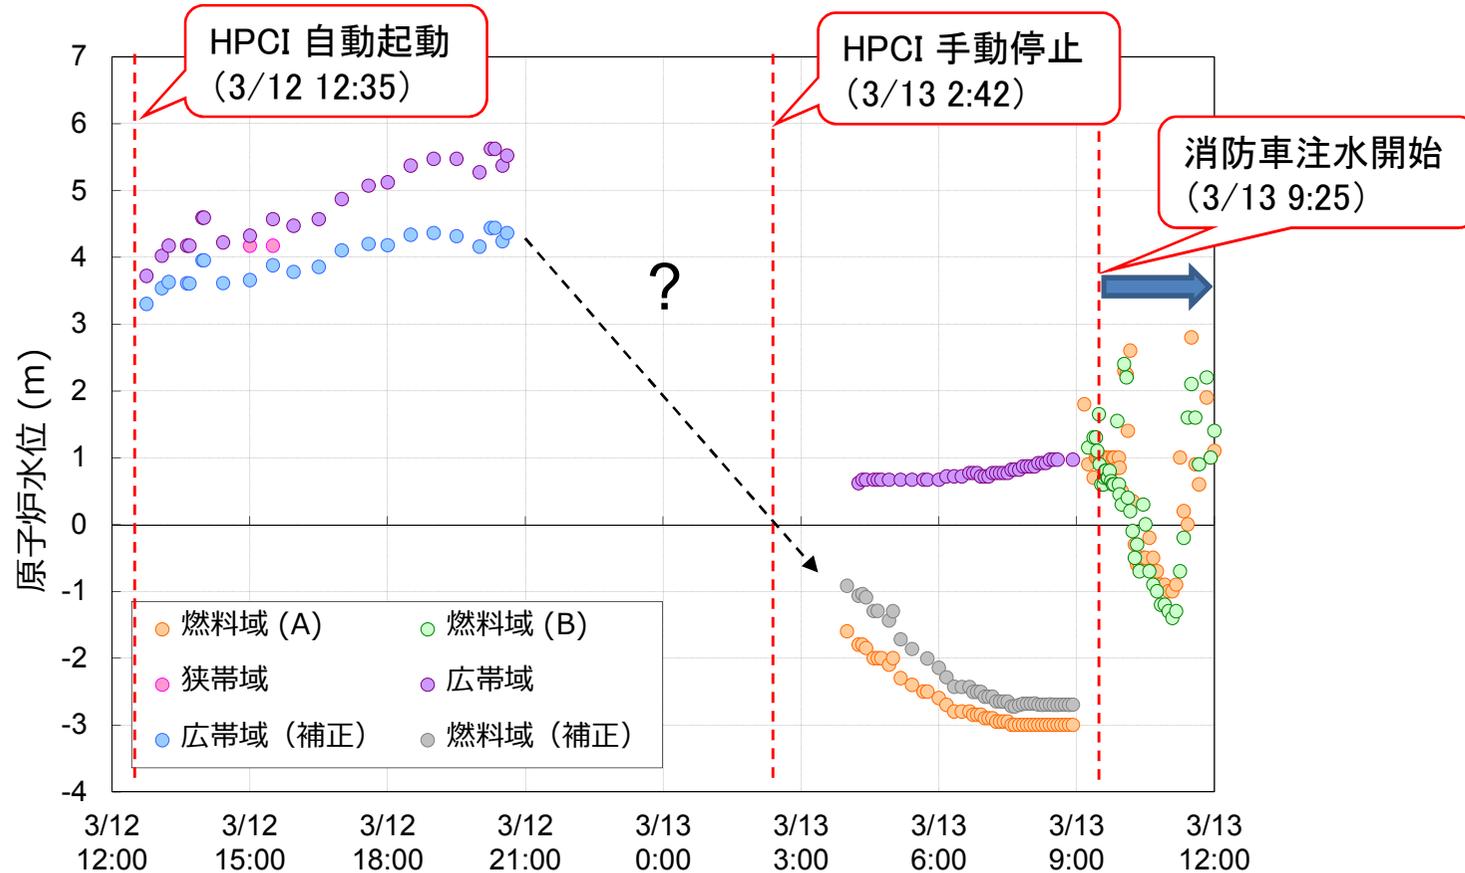
3-4 原子炉水位の挙動

- ・HPCIの手動停止前には、原子炉圧力はHPCIの運転可能領域よりも低く、HPCI吐出圧も低くなっていたことから、停止前から十分な原子炉への注水ができなかった可能性が高い
- ・消防車注水の開始は、13日の9時25分であり、注水できていなかった期間に燃料の損傷が進んだものと考えられる。
