福島第一原子力発電所における 炉心・格納容器内の状況推定について

平成29年7月3日

東京電力ホールディングス株式会社
溝上 伸也

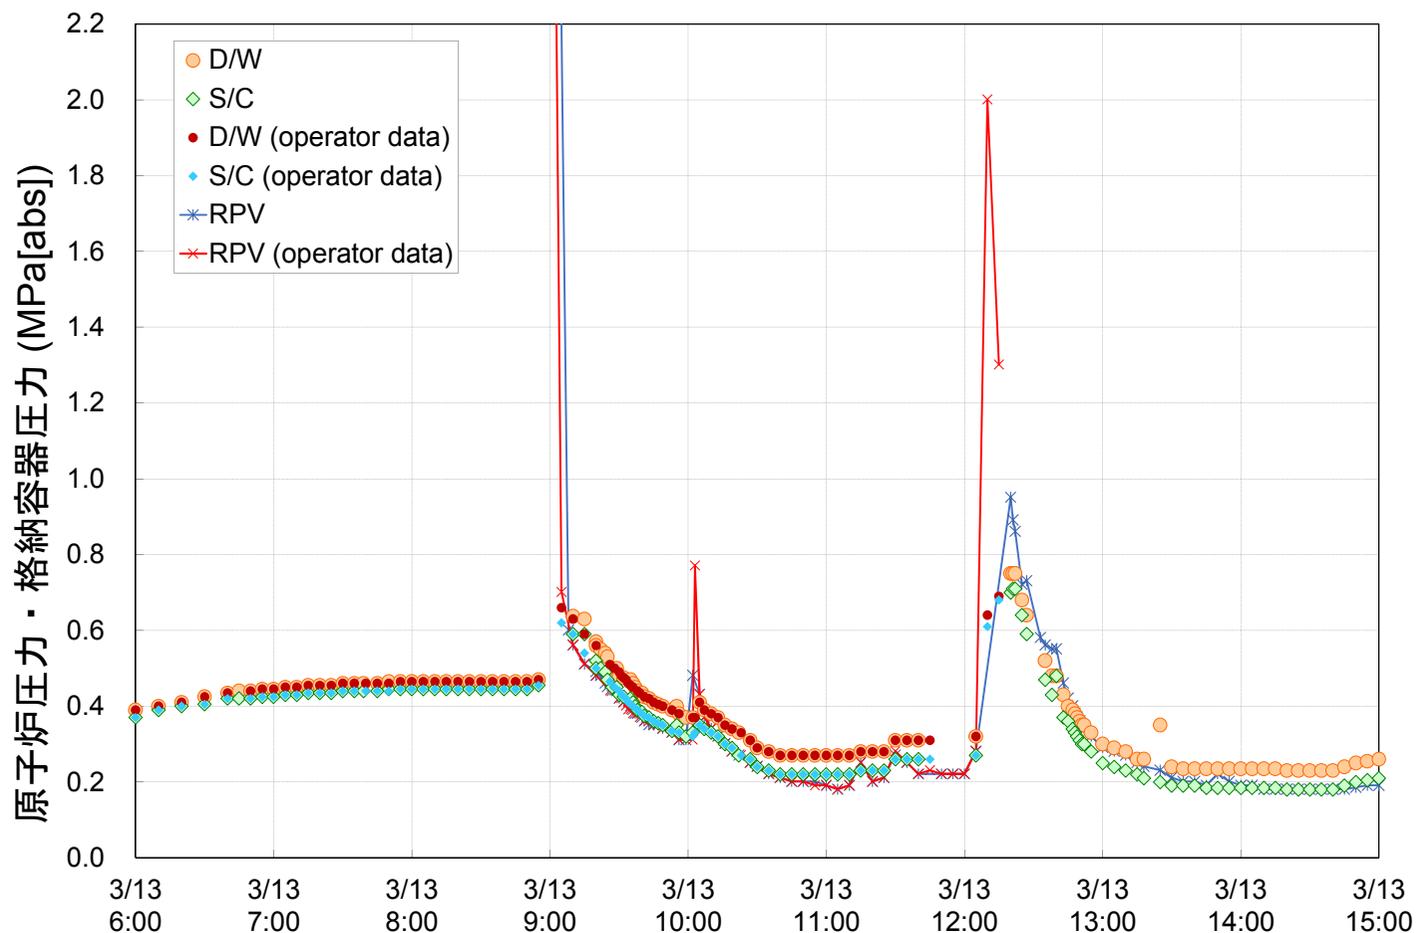
3-5 原子炉圧力／格納容器圧力の挙動

2011年3月13日9時頃と12時過ぎ、格納容器圧力は大きく上昇している。
2号機同様、大量の水素が発生していたことが原因と考えられ、
大部分の燃料が溶融したものと考えられる。

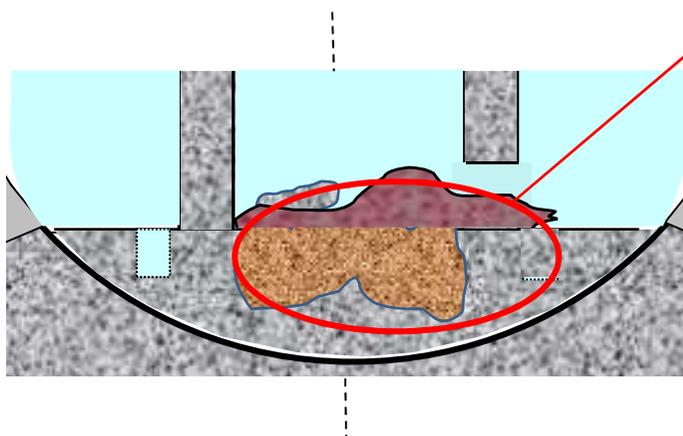
3-6 ペDESTAL部の推定について

・4号機に加えて、3号機でも爆発が起こっており、MCCIにより発生した水素が爆発に寄与した可能性が考えられる。

・一方、事故対応の中で3月13日7:39から1時間強DWスプレイを実施しており、圧力容器破損時にDW床に水位があると考えられ、燃料デブリの拡がりは抑制された可能性。

・ペDESTAL開口部を通じて、燃料デブリがペDESTAL外まで広がるが、シェルアタックには至っていないと推定。

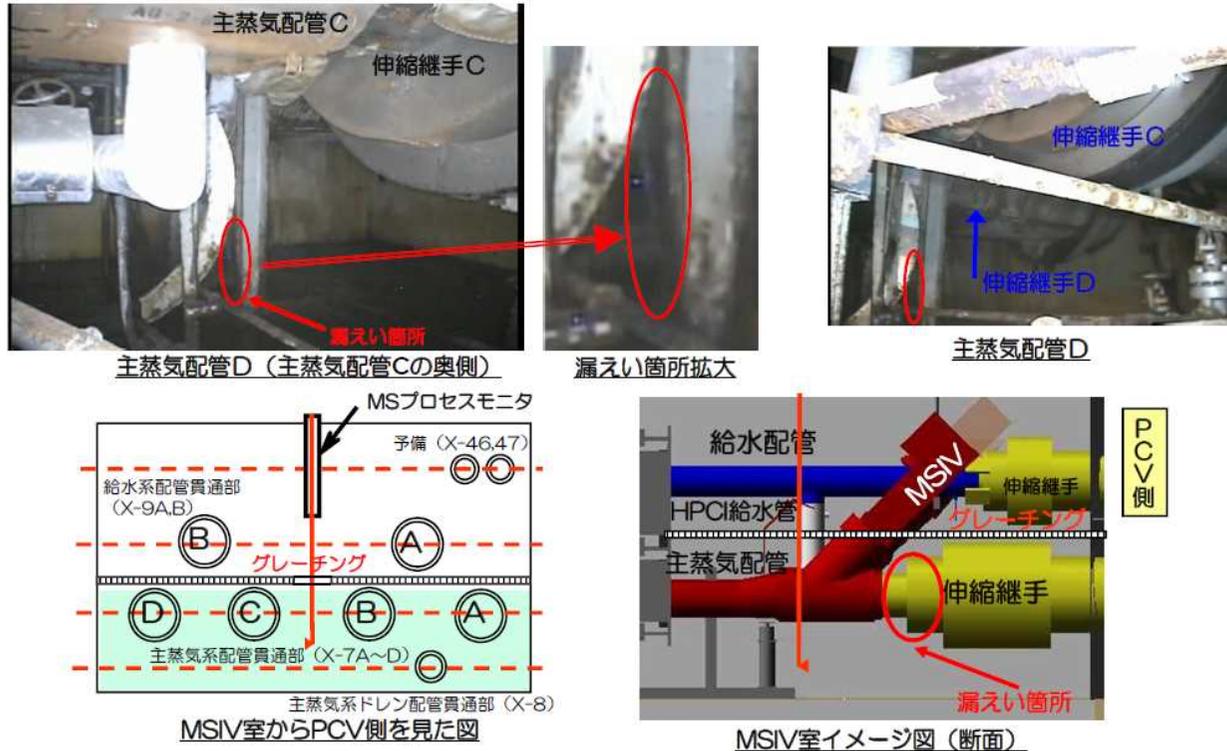
3-8 MSIV室の調査結果について

- 主蒸気配管Dの伸縮継手周辺からの漏えいを確認。
- 漏えい水は、鉛筆2～4本程度の量と推定。

- 3号機は、格納容器水位が1、2号機と比較して高く、6m程度の水位がある。2014年5月15日にMSIV室の調査が実施され、主蒸気配管Dの伸縮継手周辺から水が漏えいしていることが確認されている。
→格納容器水位が高いレベルで維持できていることから、シェルアタックには至っていないものと考えられる。
