# スリーマイル島2号機 破損燃料の取出しに関する 主な意思決定と重要事象

第1回 福島第一廃炉国際フォーラム  
発表資料

2016年4月

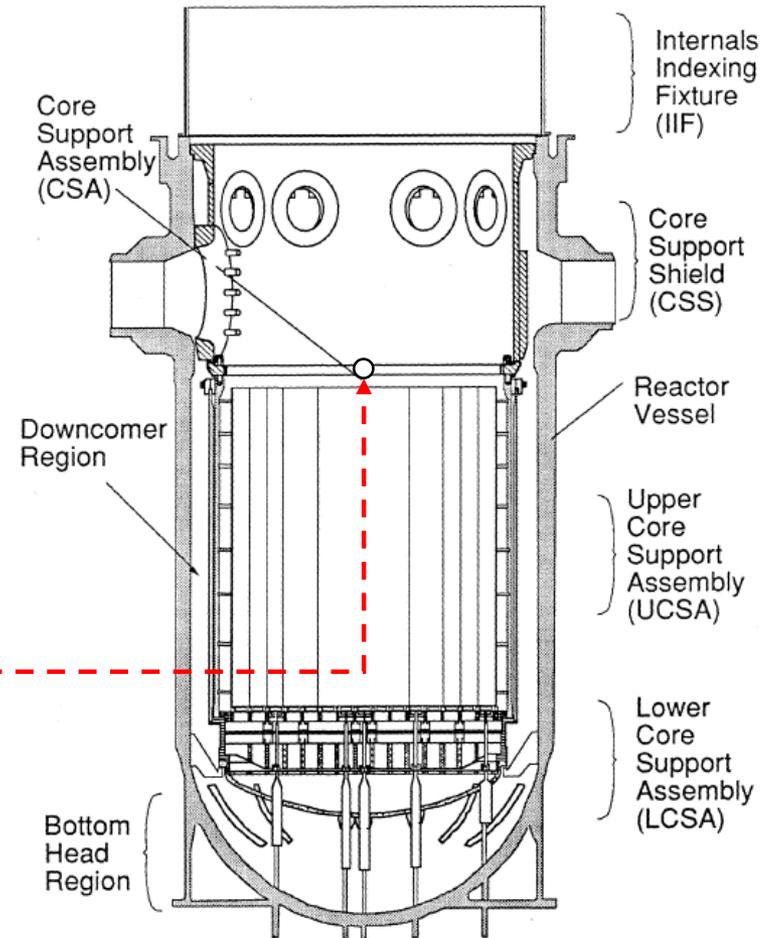
原子炉压力容器の断面図

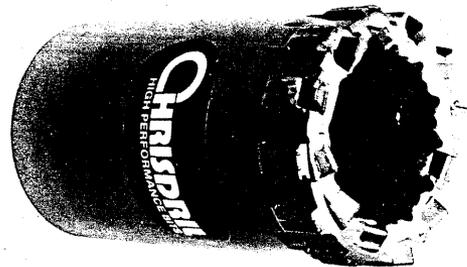
- ❑ 商用の掘削用ドリルを改造
- ❑ 本プロジェクトにおいて最も重要な機械の一つ
- ❑ まずは中空炉心部分に使用：10サンプル  
長さ1.8m x 直径6.4cm（下図参照）
- ❑ 次に、炉心領域のかつて溶融した固い塊を砕くため、  
中空でない表面部分に使用
- ❑ 3回目では、金属を砕き、下部支持格子と計装管に  
使用（次のスライド参照）

人工ダイヤモンド含有 炭化タングステン・ティース

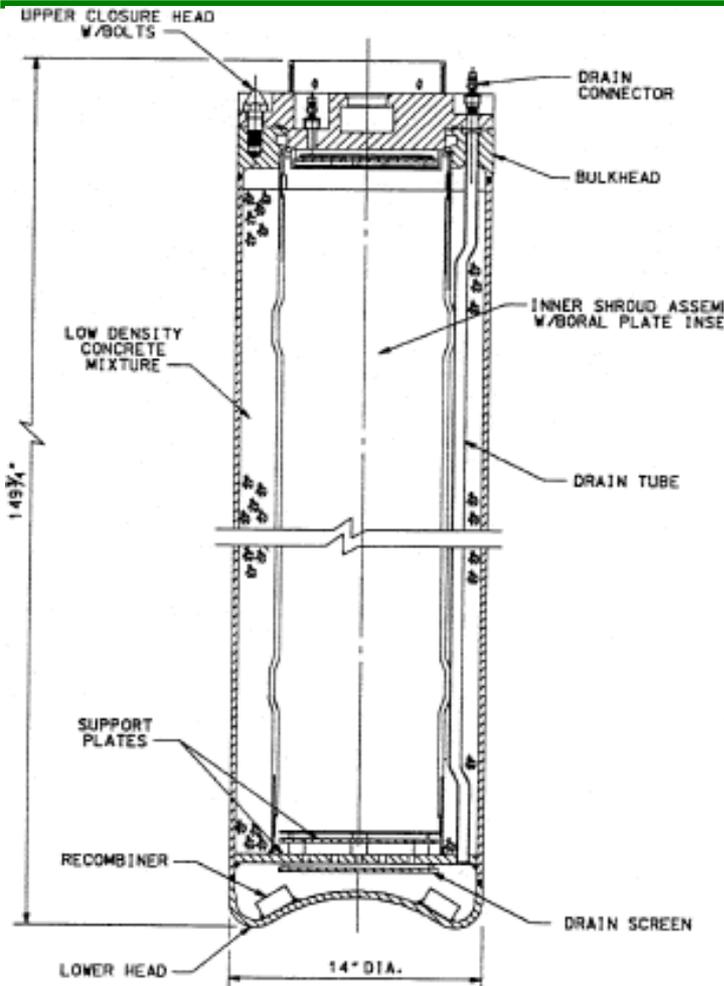
燃料&デブリキャニスタ (271基)

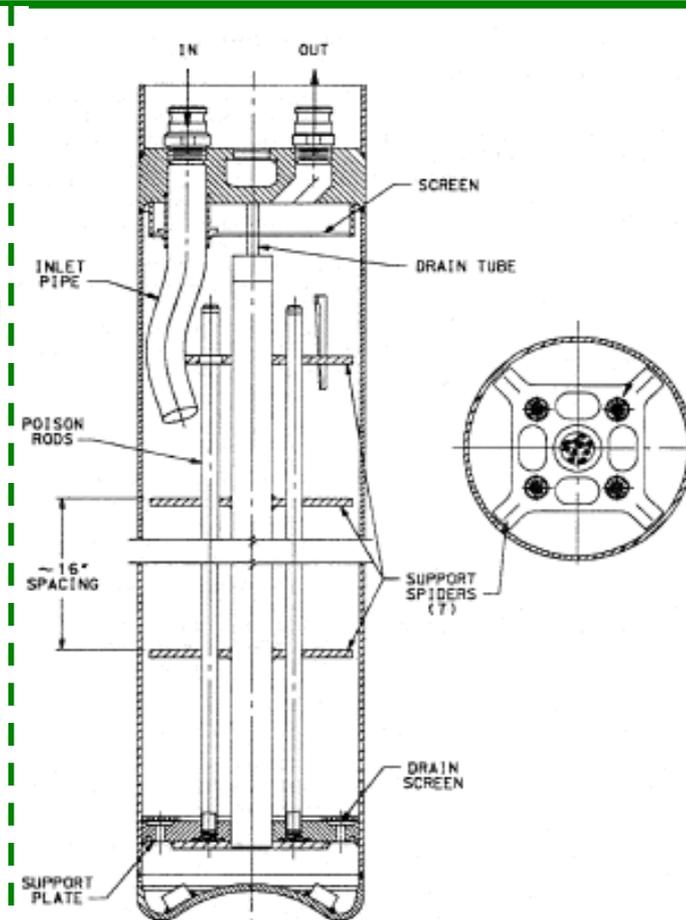
ジャクアウト・キャニスタ (10基、真空工具用)

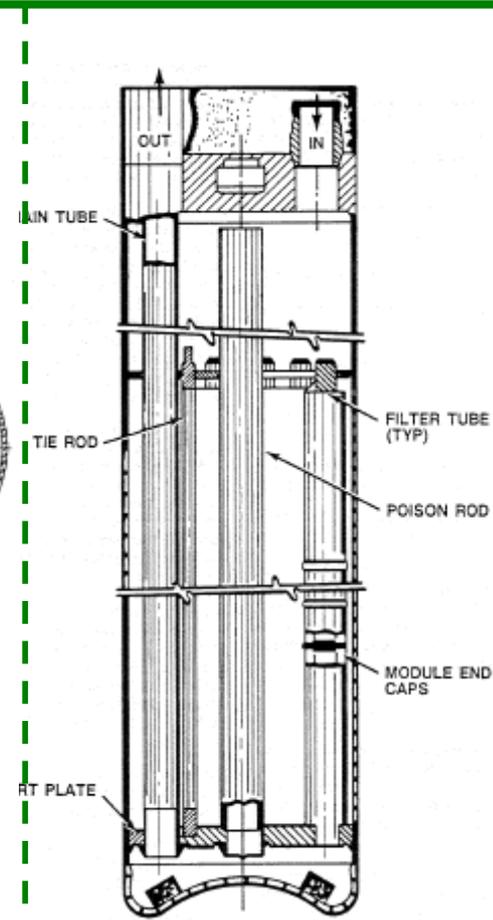
フィルタ・キャニスタ (60基、水処理)

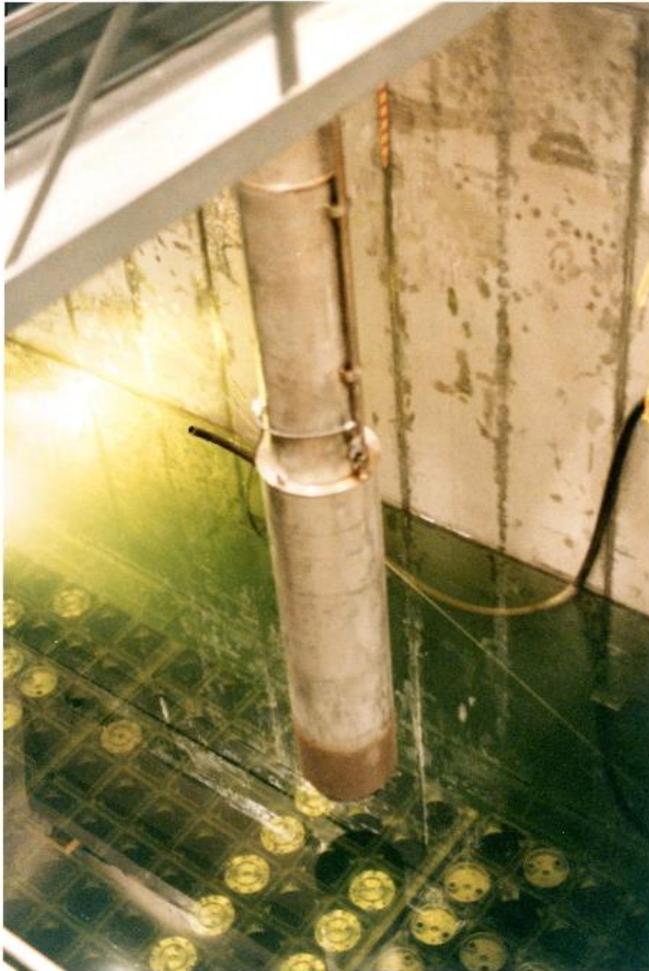
使用済燃料プール内での  
キャニスタ配置

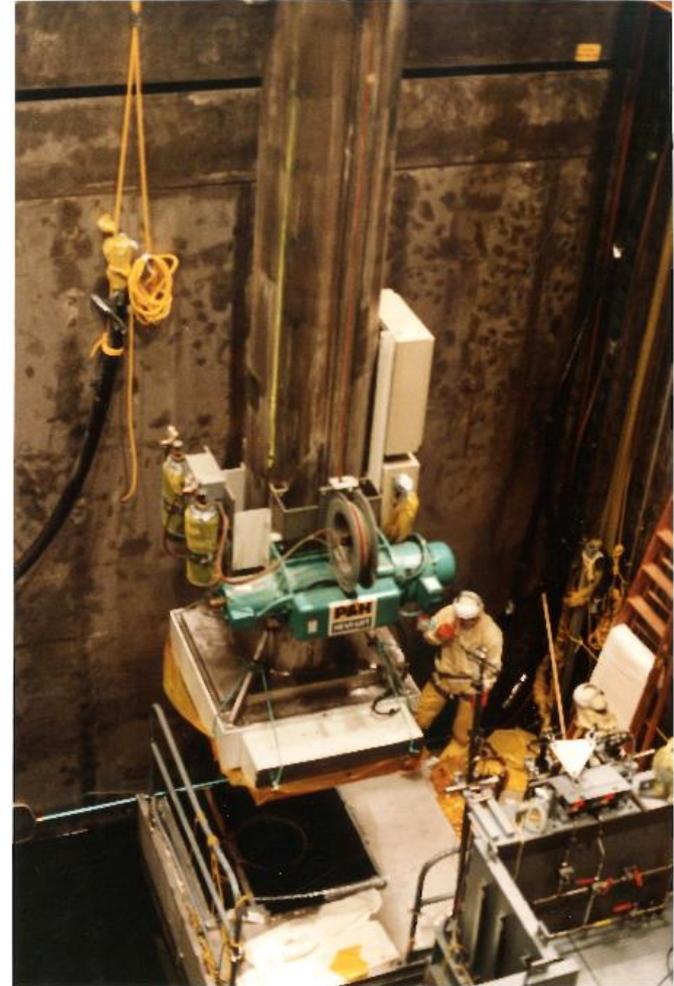
キャスク移送作業

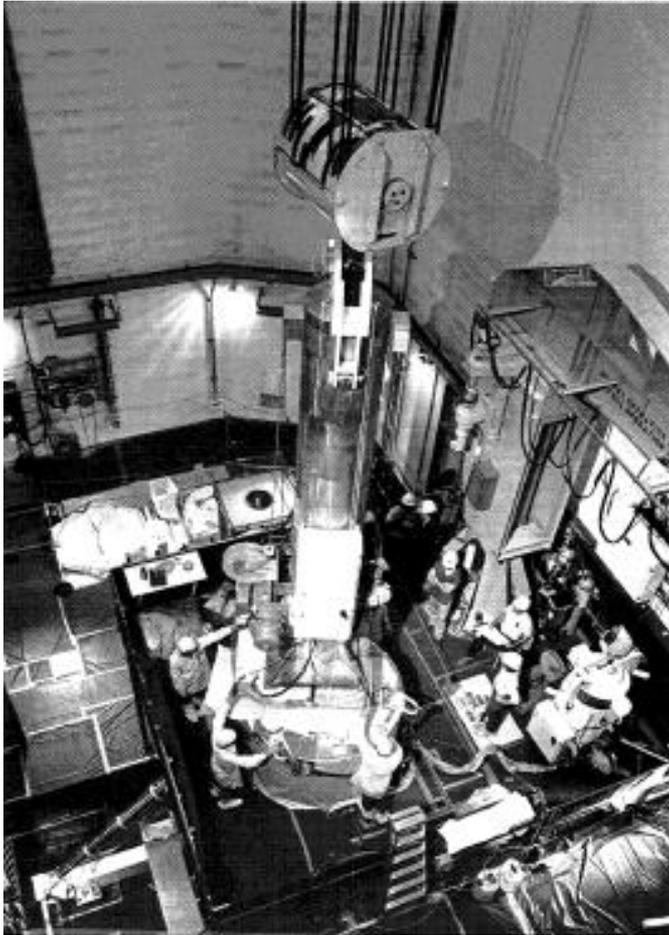
輸送キャスクへの積込み

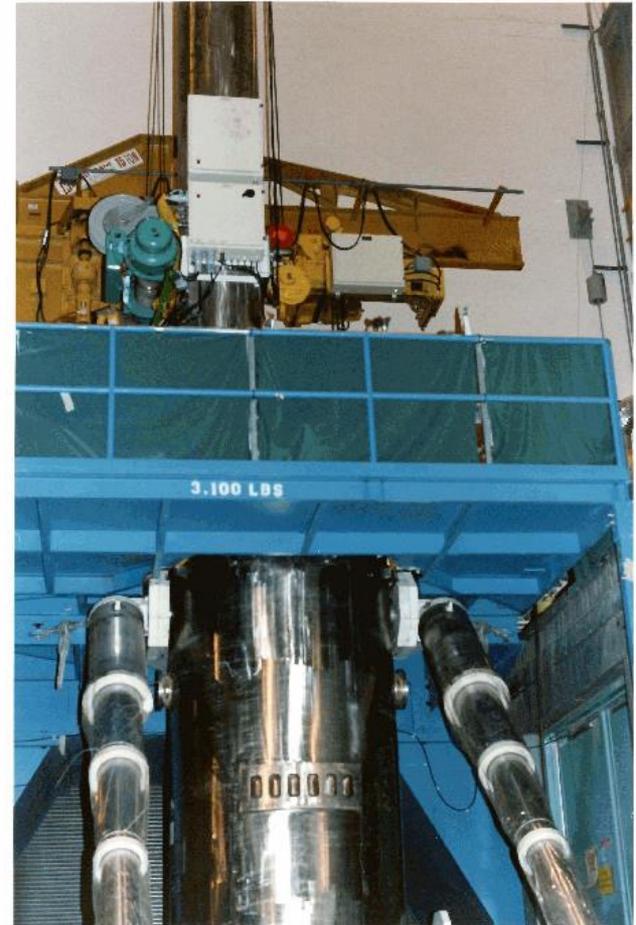
輸送キャスク

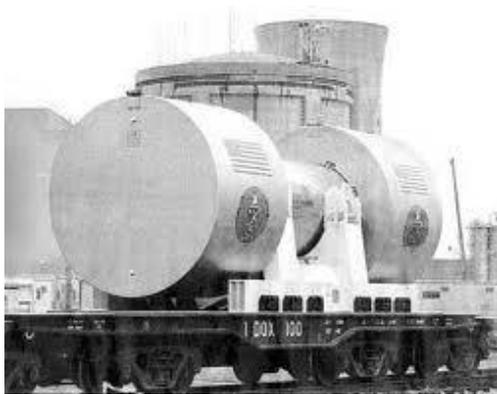
1986年～1990年  
46回の鉄道輸送にて、アイダホ  
国立研究所へ341基の燃料 &  
デブリキャニスタを移送

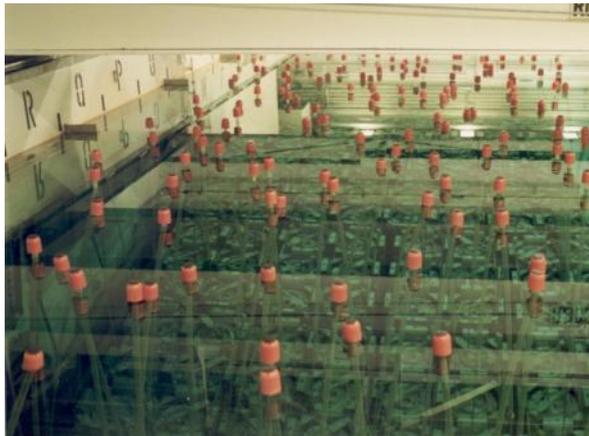
1990年～2000年  
使用済燃料貯蔵プールでの  
湿式貯蔵

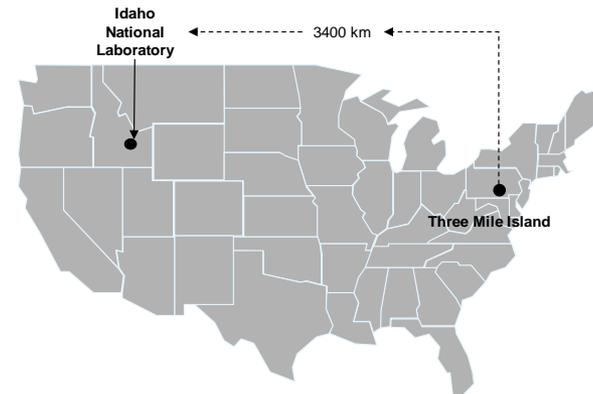
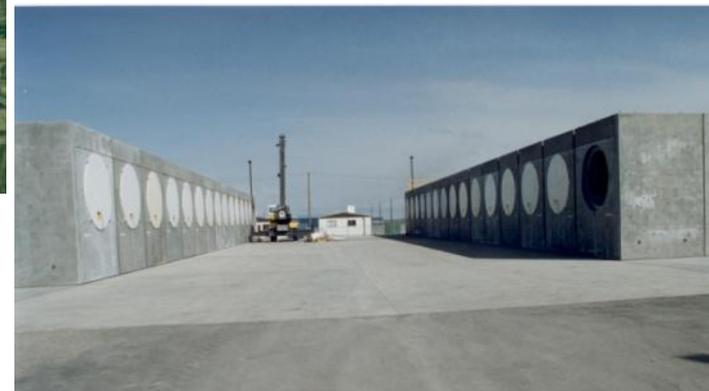
2000年～2001年  
プールから取り出し、水を除去、  
乾燥後、乾式貯蔵にて保管
