スリーマイル島原子力発電所2号機（TMI-2）から採取したデブリの試験と評価

発表者 P.D.W.ボトムリー（JAEA客員研究員）

スリーマイル島 (TMI-2)

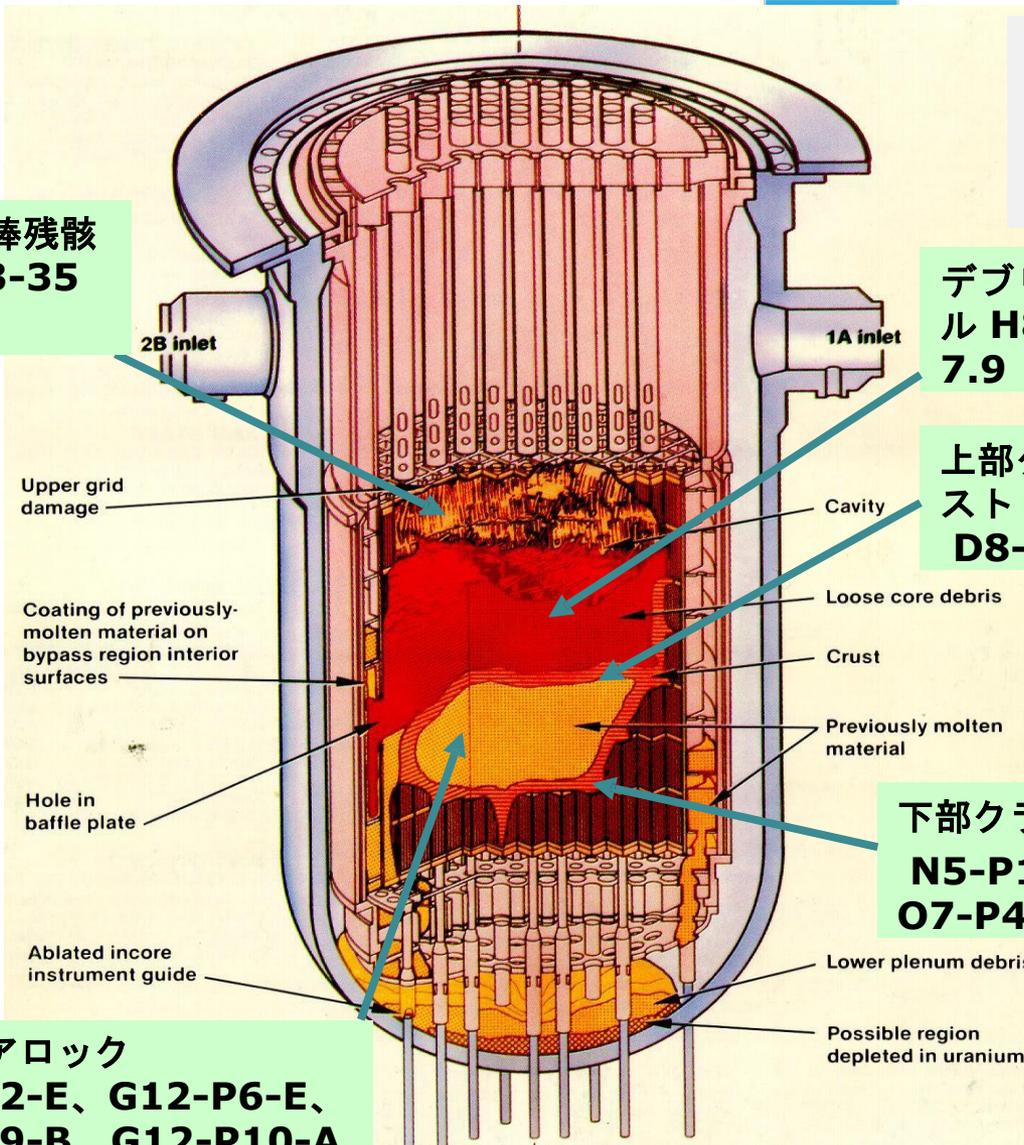
TMI-2試験：ITU サンプルの位置

TMI2号機炉心の最終状態における炉心損傷の状態

燃料棒残骸
C7-3-35

デブリサンプル
H8 7.2-
7.9

上部クラ
スト
D8-P2、3

- 1) 溶融炉心 (黄色)
- 2) 融合クラスト・凝集体 (橙色)
- 3) ルーズデブリ上部 (赤色)
- 粉状・散乱燃料残骸の位置

下部クラスト
N5-P1-E
O7-P4

緑色のラベルは、OECD のTMI-2サンプル分析プロジェクトでJRC-カールスルーエが受け取ったサンプルを示す。

コアポアロック
G12-P2-E、G12-P6-E、
G12-P9-B、G12-P10-A

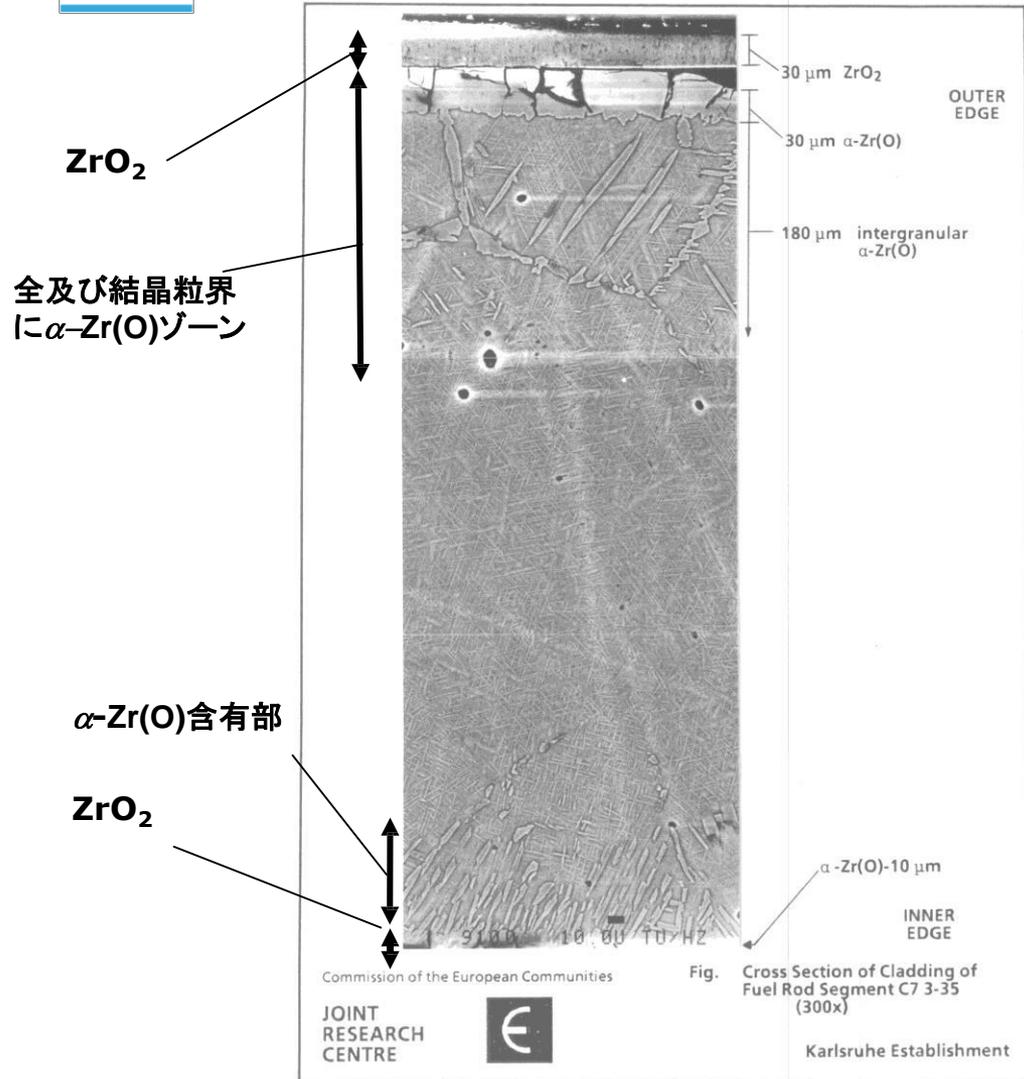
燃料棒残骸被覆管の断面 C7-3-35

C7-3-35 燃料棒セグメント
注) 下方に α -Zr(O)含有層が存在する
薄い外部ZrO₂酸化物層がある。

薄い外部酸化物層は、温度上昇(～800℃)にわずかにさらされたことを示している。

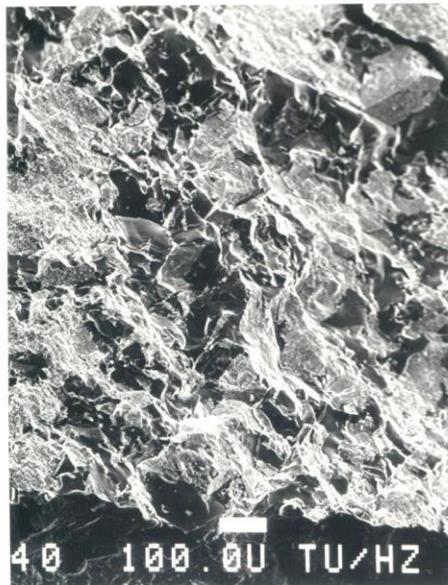
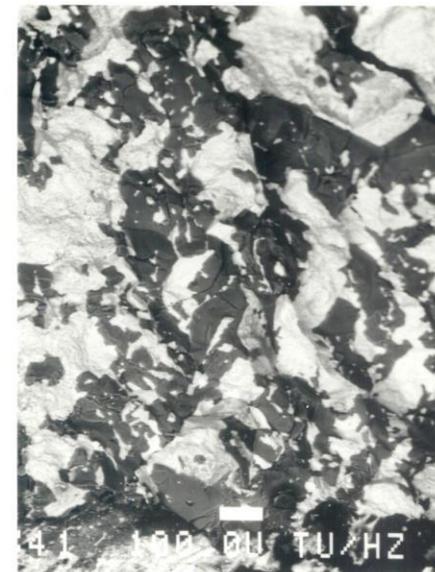
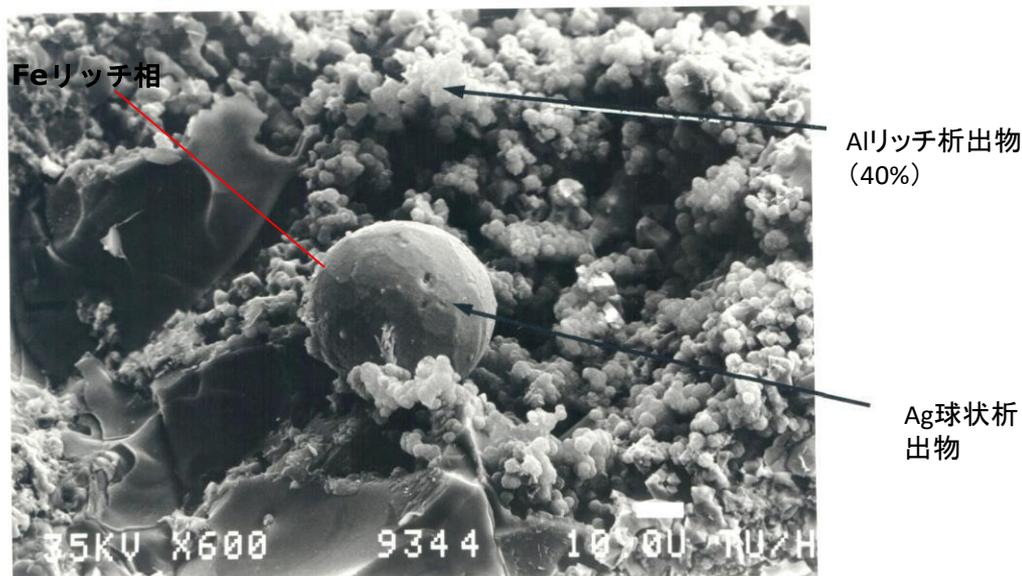
G12-P9-E 破面-SEM

コアボアロックは主として酸化物

a) とb) は高密度（Uリッチ相、白色）及び、低密度（Zrリッチ酸化物相、暗色）を示す

c) 大量の微細金属であるAgが表面に析出。

Feリッチ酸化相も存在。

a) 二次電子像
60倍拡大

b) 後方散乱画像
60倍拡大

c) Ag球状析出物
600倍拡大

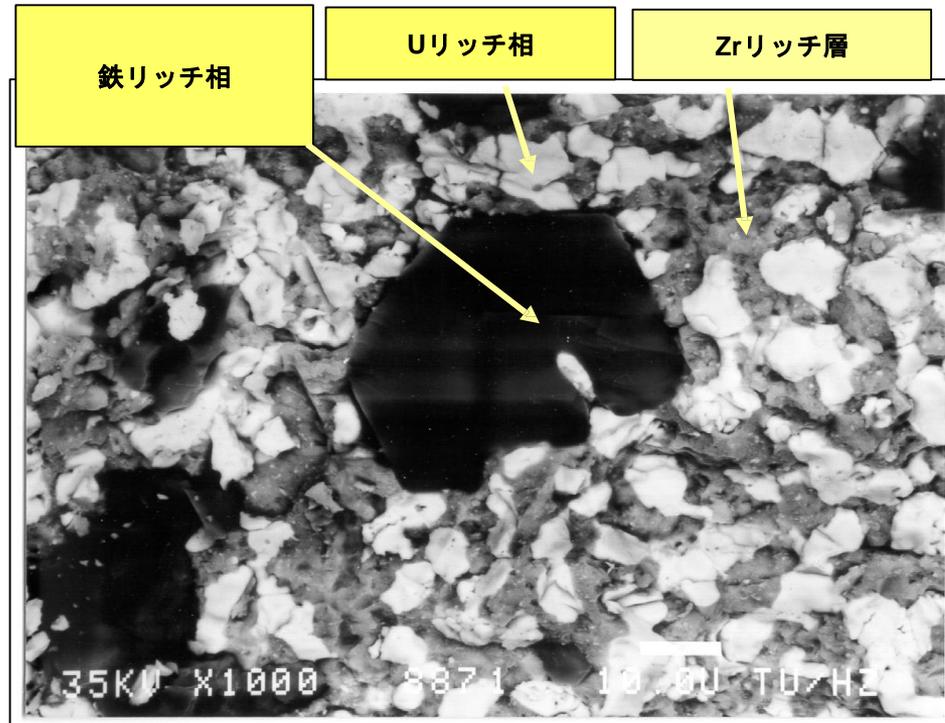
コアボアロック G12-P9-B

完全溶融したコアボアロックの3相を示す後方散乱画像：

- 高密度または白色（Uリッチ）相
- 低密度（灰色）（Zrリッチ）相
- 軽元素（暗色） Fe、Ni、Cr含有相

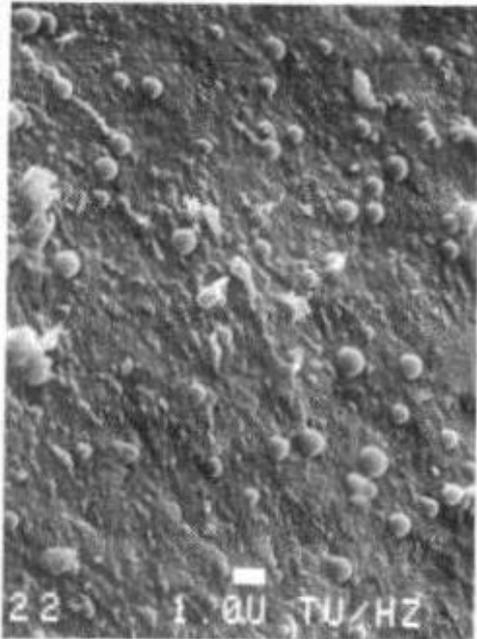
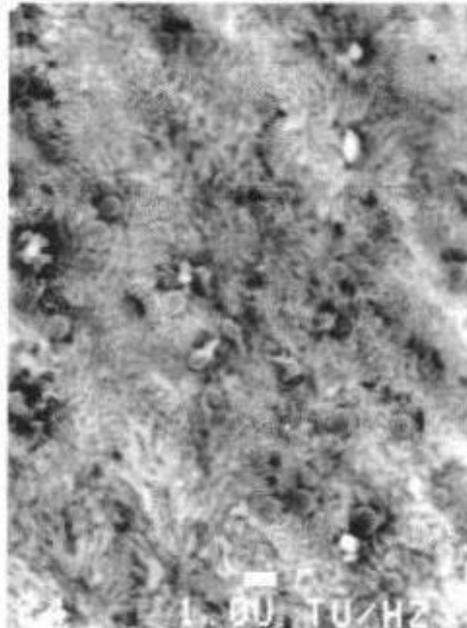
G12-P10-A 破面

a) 二次画像像

b) 後方散乱の画像 (2760倍)

a) 精密共晶ラメラ約 $0.5\mu\text{m}$ 幅 (冷却速度を推定)

b) 小球体はAg-In-Cd中性子吸収剤から成るAg球状体

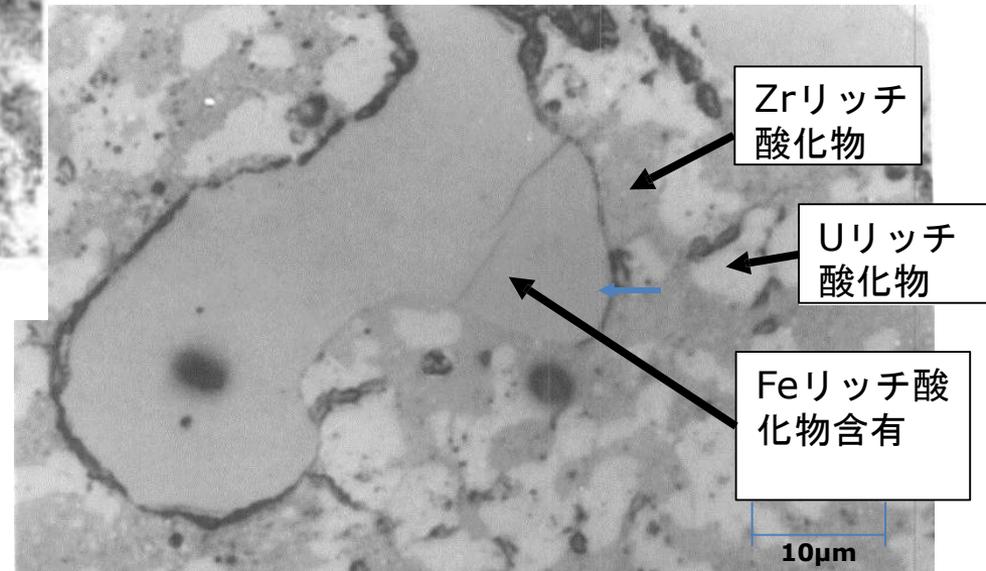
G12-P2-E (拡大率~900倍) 2相コリウム、軽元素のUリッチ酸化物及び、暗色のZrリッチ酸化+Fe含有物。母材組成はほぼ等モルの(U,Zr)O₂

TMI-2炉心 (G12-P 9-B) U/Zr推定1.18

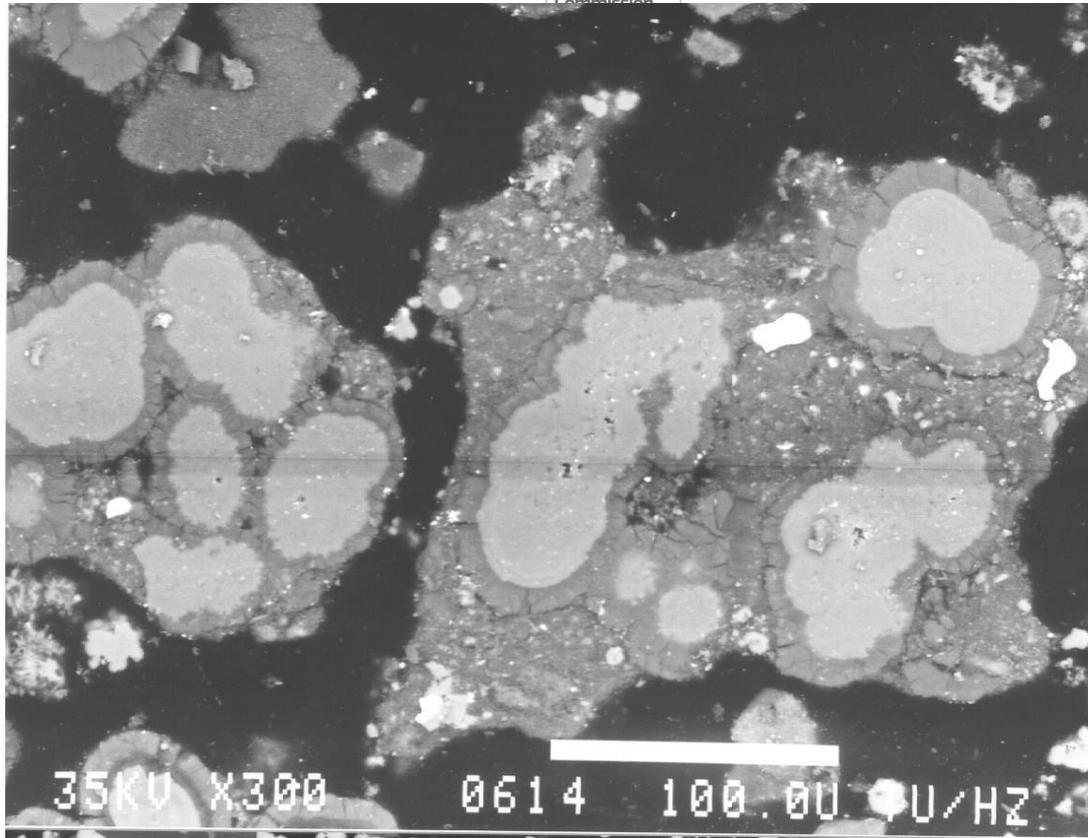
凝集体クラスト O7-P4-EA

優先酸化によるFe-Ni酸化物クラスト（暗めの部分）で囲まれた純Fe金属核（明るめの金属中心）を有するFe-Ni小塊（BEI-1000倍）

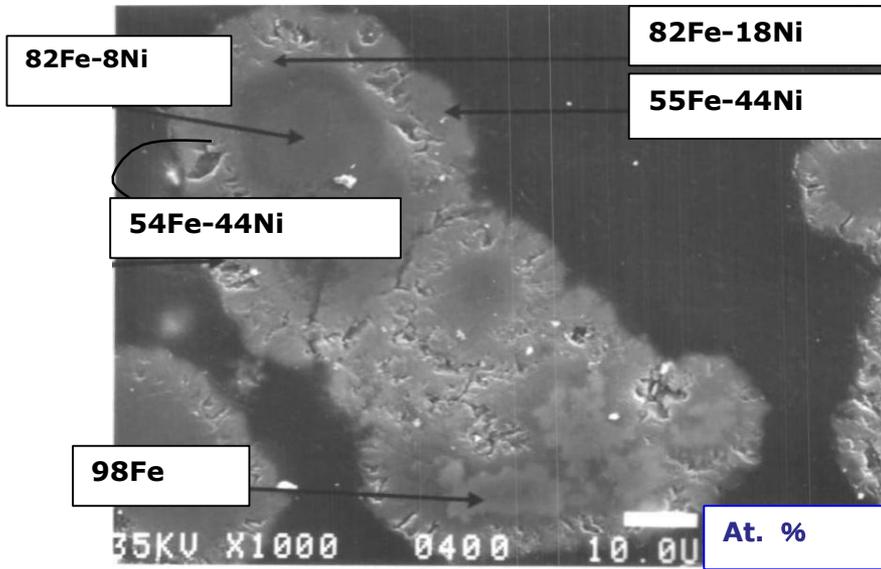
下部クラストのO7-P4-Eゾーンから採取した凝集体サンプルのSEM画像。

- 外部にNiリッチ酸化物層を有するFe-Ni小塊が見られる
- Ni (中間酸素レベル) の優先酸化の例

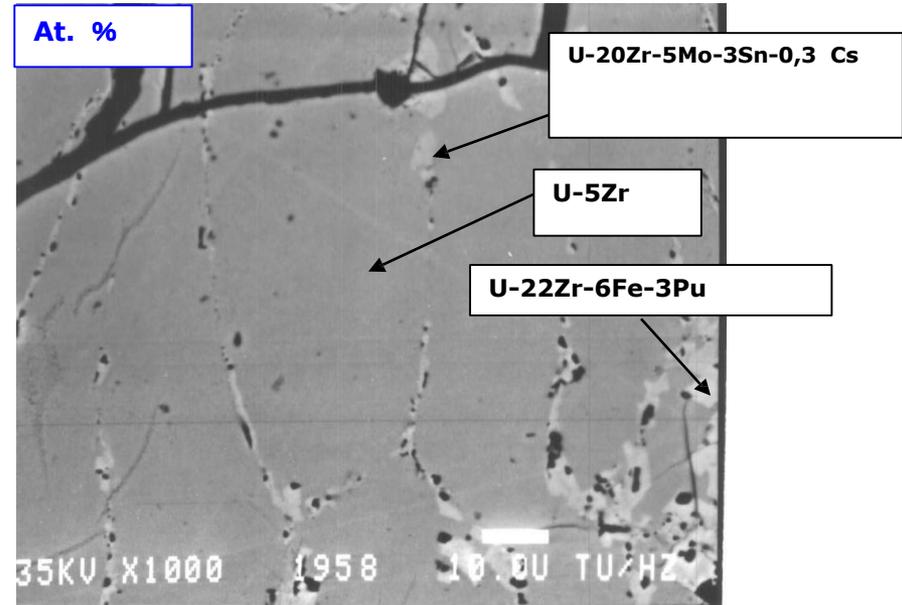
上部クラスト (凝集体) サンプルD8 P3-Aの後方散乱電子SEM画像。

燃料、被覆管および構造材料の要素が見られる。
Uリッチ粒子には広い粒界 (ZrとFe等を含む) がある。これは、炉心よりも低温の状態で、段階的な物質の相互作用が発生したことを示す

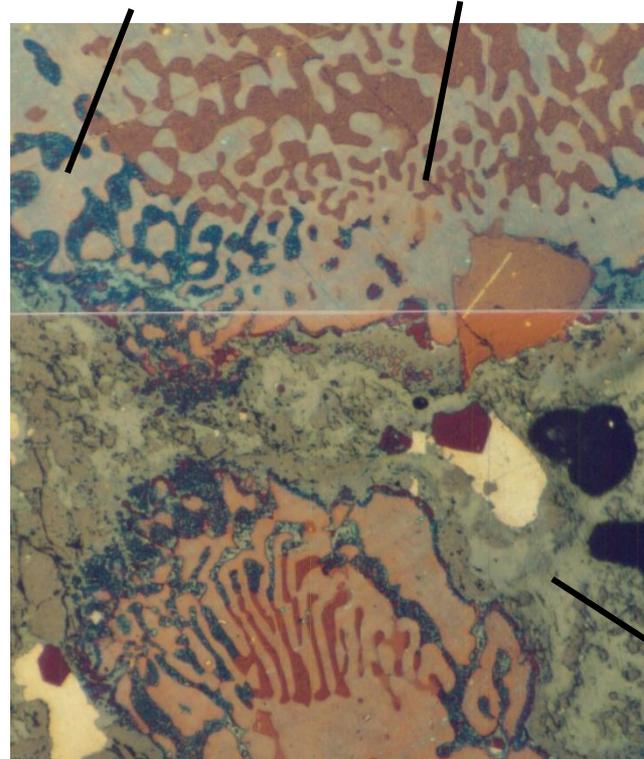
2相金属・酸化物部

2相金属部

D8-P3-A 凝集体サンプル (190倍)
干渉顕微鏡は、金属部と酸化物部を示し、両方が二次相を伴う。

不完全な相互作用 (低温またはある温度での短持続時間) を示す。

二次沈殿物を伴う酸化物部

凝集体から取り出した部分酸化物質の例

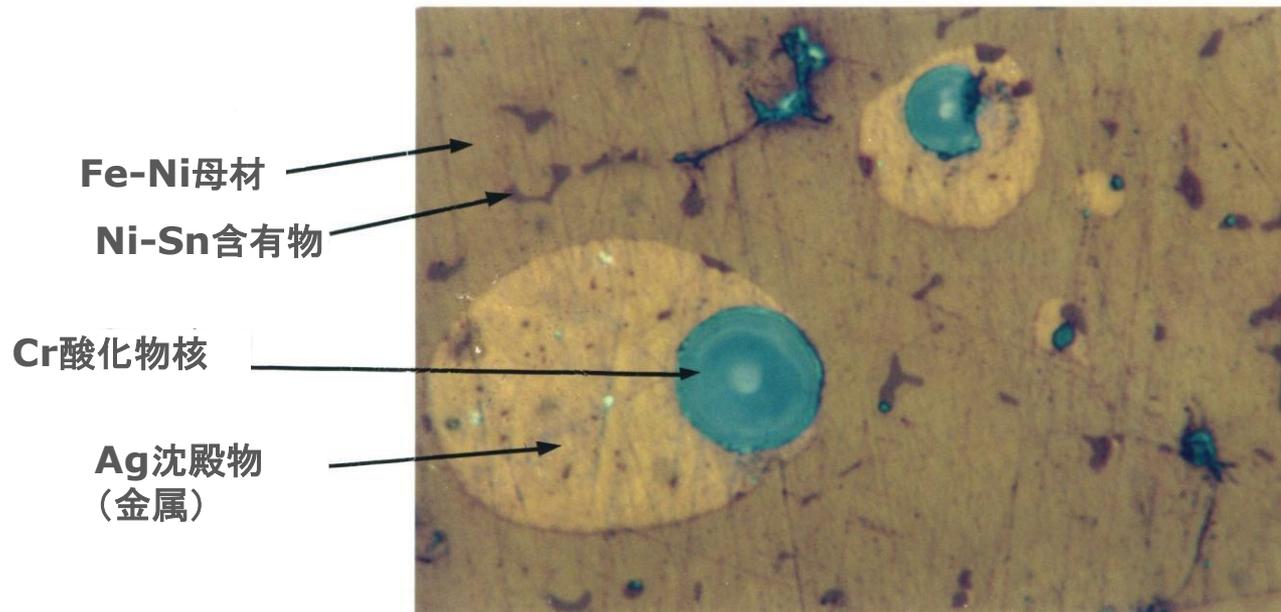
凝集体 N5-P1-E (1033倍)

b) 干渉顕微鏡写真(1033x)

(CrO蒸気浮動)

Cr酸化物核を含むAg球体を有するステンレス鋼製制御棒被覆管。

制御棒の金属支配相

密度 $\sim 6.7 \text{ g/cm}^3$ は、(鉄の密度 $= 7.93 \text{ g/cm}^3$ なので) スチール支配を意味する。

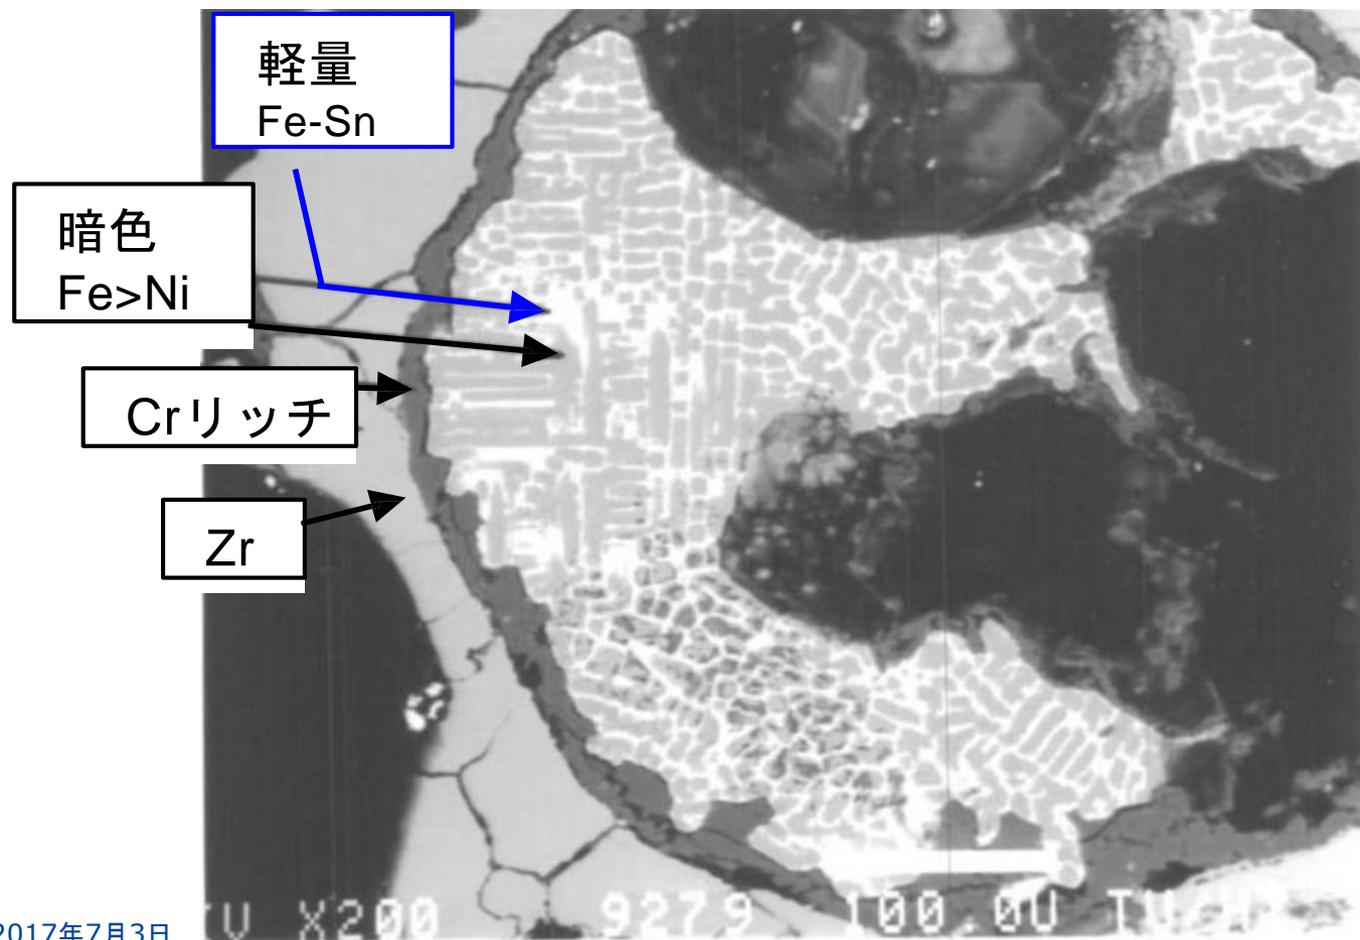
上部クラストの上から採取したH8 7-3 - デブリサンプルの後方散乱図

- 注) Feの層状構造を有する小塊
- Crリッチ相に囲まれたNi相とFe-Sn相。
- 小塊自体はZrで囲まれている。
- Fe、Fe-NiおよびFe-Sn相は、光沢のある金属の外観を有する。

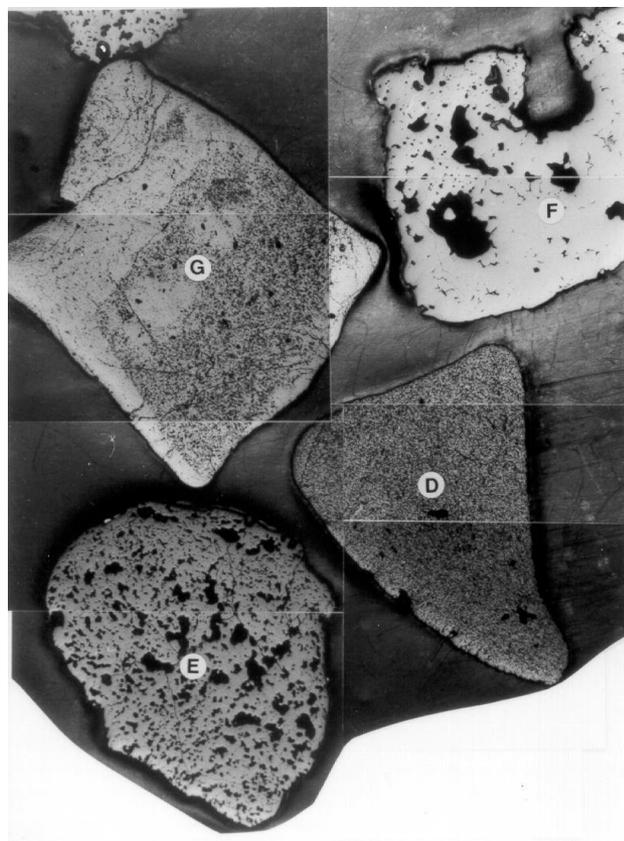
各種デブリの拡大写真
(約5倍)

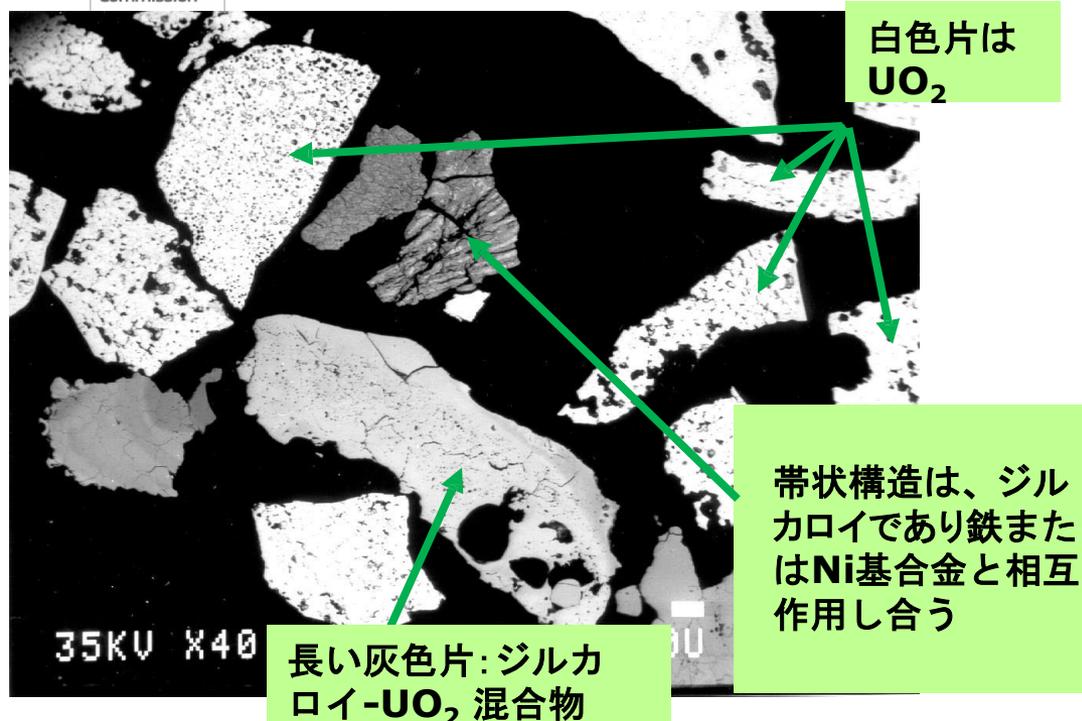
上部凝集体上のデブリ H8-7-5-1 (40倍)

注) 各種デブリ粒子: 変化していないUO₂燃料粒子と被覆管、酸化被覆管、混合被覆管、鉄-被覆管相互作用が存在。各粒子は異なる起源や経緯があり、異なる温度にさらされてきた。

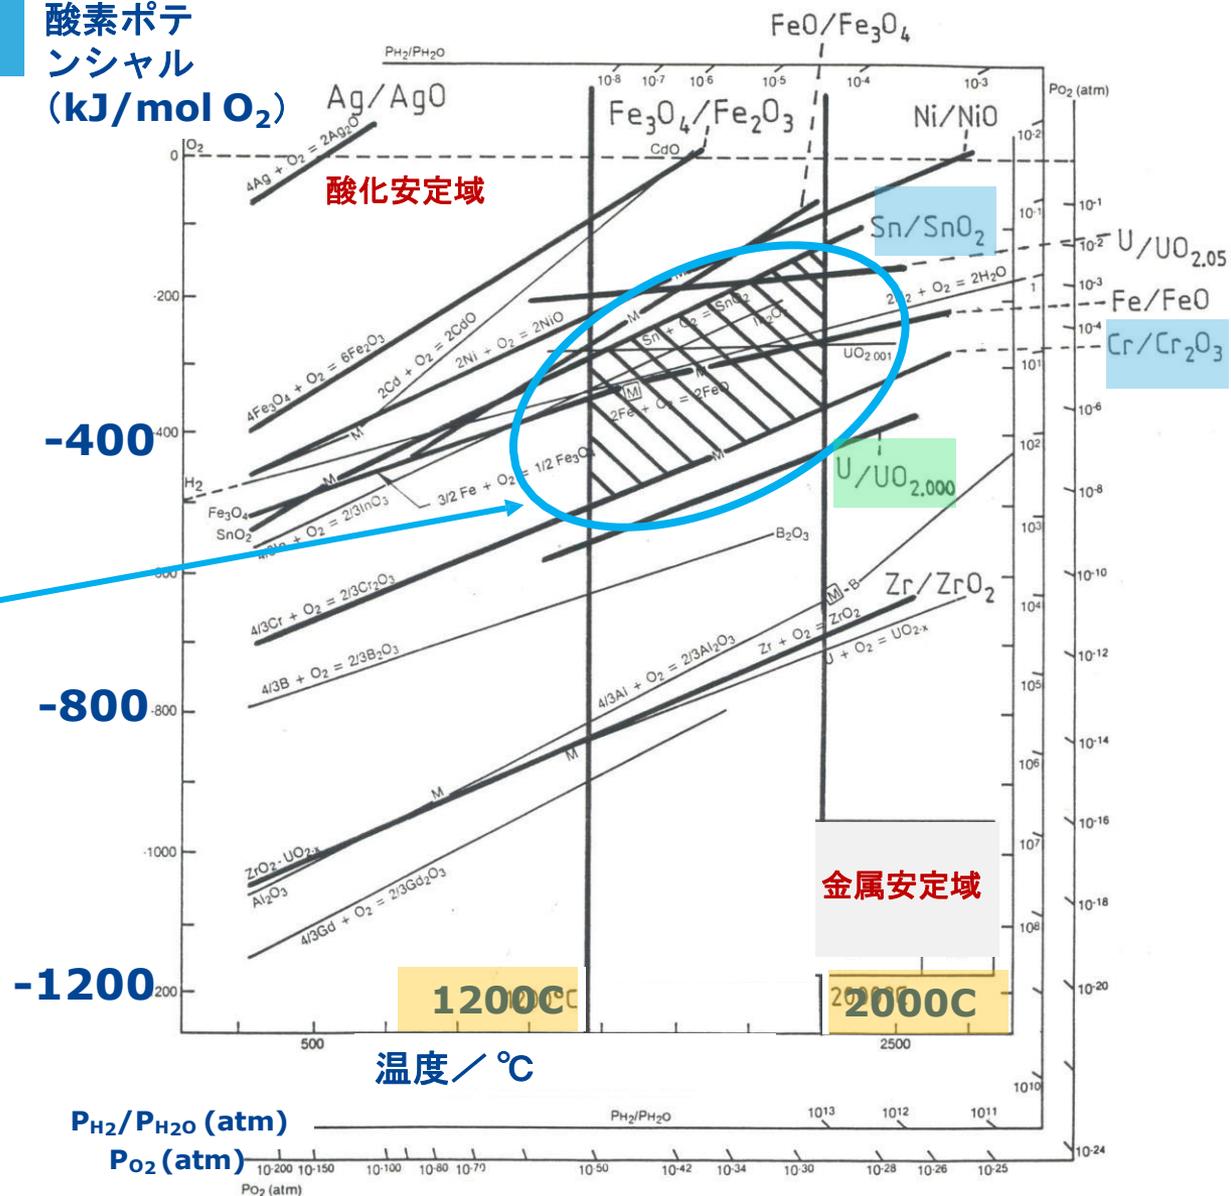
TMI-2 サンプルのエリンガム図

酸素ポテンシヤル
(kJ/mol O₂)

コアボアロックや凝集体部で観測される酸素ポテンシヤルの範囲

中央のコアボアロックや周囲の凝集塊について、炉内条件 (Tおよび P_{O2} または P_{H2}/P_{H2O}) の指標となる。

金属安定域

1200°C

2000°C

Area of possible ΔG_{O_2} values.

- 1) コアボアロックは、Feリッチ相(クロム、ニッケル含)を有するU、ZrO₂の完全な酸化物。
- 2) Al₂O₃は可燃性(Gd₂O₃)毒物である燃料棒からも検出。
- 3) わずかに化学量論的な組成範囲を外れている。
- 4) 事故時の酸素ポテンシャルは、温度2000°Cで-150kJ/mol (pH₂/pH₂O=1)、1200°Cの場合に-510kJ/mol (pH₂/pH₂O = 10⁶)と推定。時折、高いH₂存在の可能性あることを示唆している。
- 5) 炉心部は4～50時間で冷却されたと推定(構造内の各種ラメラ厚から推定)。
- 6) 凝集体は、被覆管、燃料、構造材料のデブリの混合物で部分的に酸化物と金属の形態を成す。

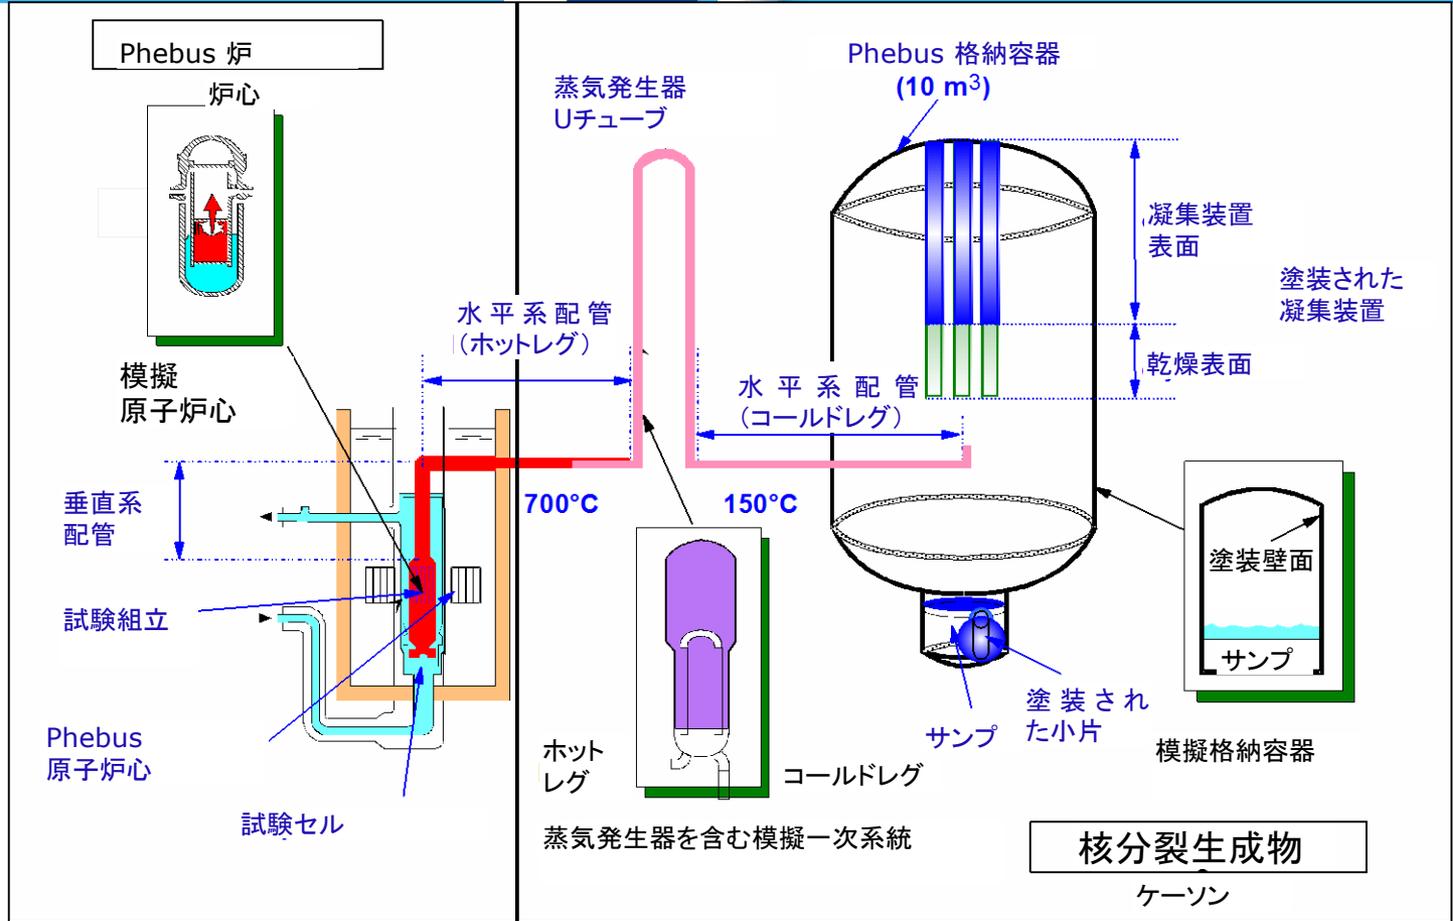
Phébus FP 施設

Phébus FP（核分裂生成物）とドライバーコア、試験集合体、および模擬一次系統につながる垂直系配管。回路には、浮遊核分裂生成物が貯蔵タンクおよび液体を集めるサンプルに流入する前に、模擬蒸気発生器を有する水平系配管がある。

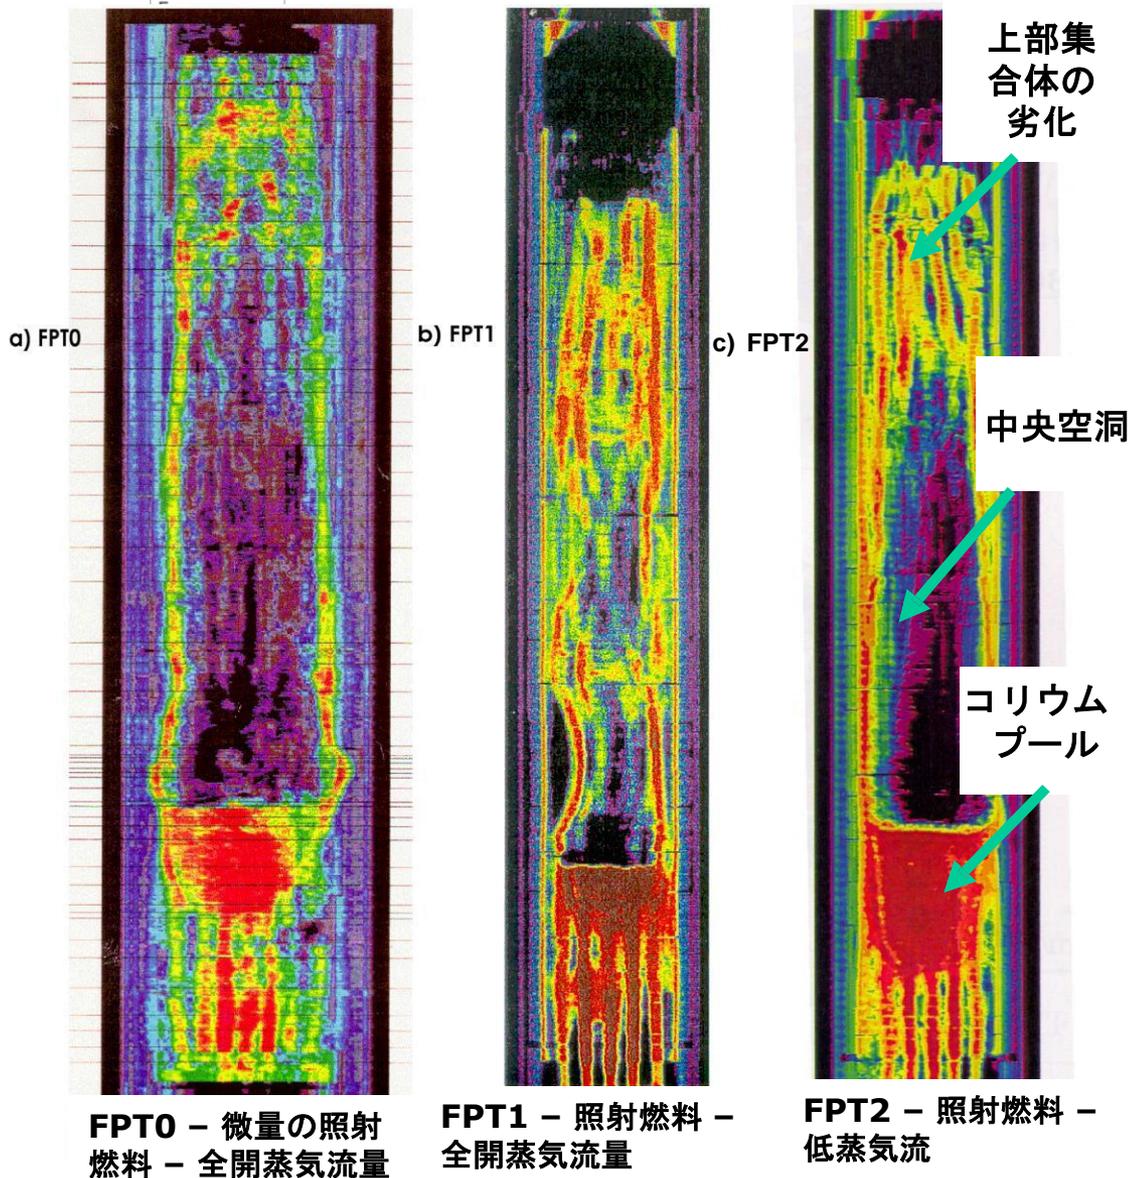
試験直後にIRSNが作成したX線断層撮影画像:

- a) FPT0 (微量 (8日) 照射燃料)
- b) FPT1 (2年照射燃料) と蒸気流
- c) FPT2 (低蒸気流量条件)

3回の試験すべてに共通の劣化結果:

- a) 高酸化上部集合体
- b) 中央高温部の溶融とその再配置
- c) 4分の1高さのコリウムプールができる

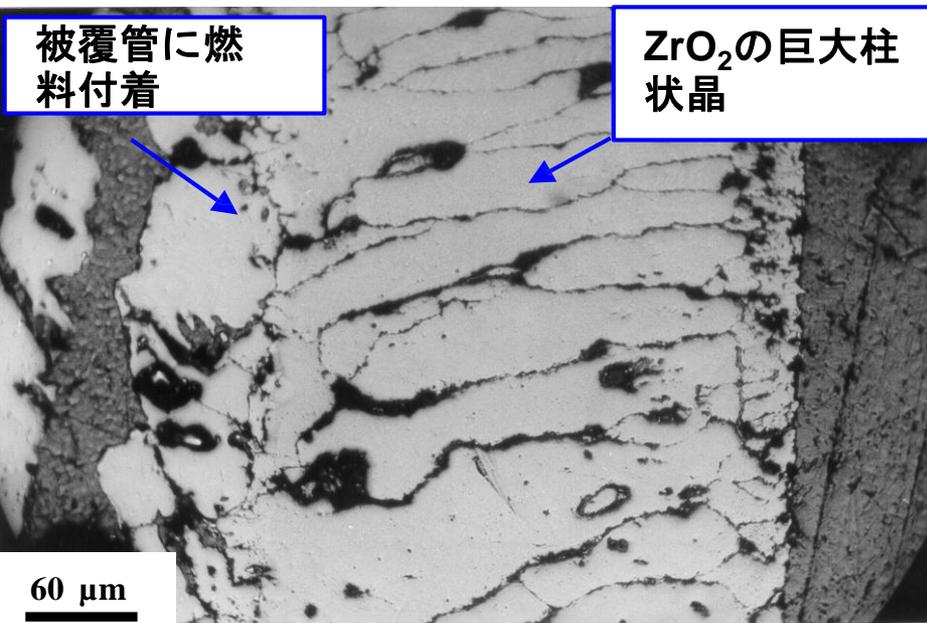
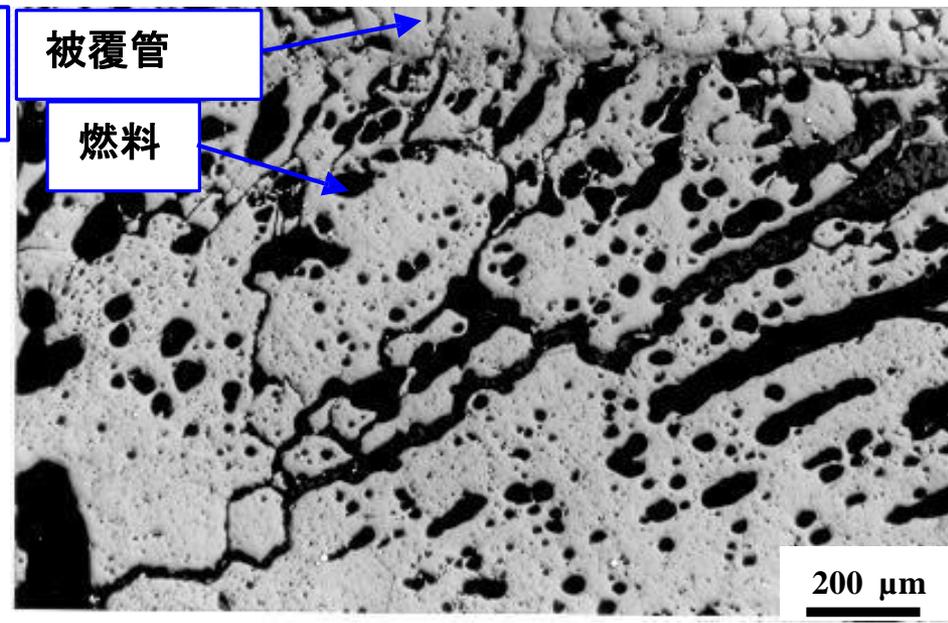
上部Phébus集合体 (FPT1)

高さ+607mmのFPT1集合体にある燃料棒から採取した完全酸化被覆管の顕微鏡写真

高さ+607mmのFPT1集合体から採取した劣化照射燃料の顕微鏡写真
- 過熱燃料内のFPガスの気泡挙動によるレンズ状の気孔率。

注) 激しい酸化被覆管と半液化状態の劣化燃料

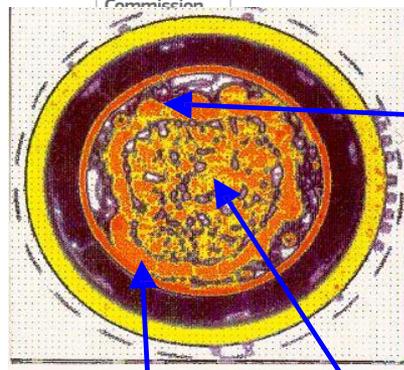
コリウムプール PIE

(集合体底部から) 高さ+228mmにある
FPT1集合体のコリウムプールと同位置の断層撮影との比較。

残存
燃料棒

外部ク
ラスト

中央プール

FPT0、FPT1、FPT2から成るコリウムプール：
U/Zr原子比 = 1.06 ~ 1.44

- 非破壊断層撮影は非常に高精度
- コリウムプール組成は、Phébus試験とTMI-2データの間で合理的な一貫性が見られる

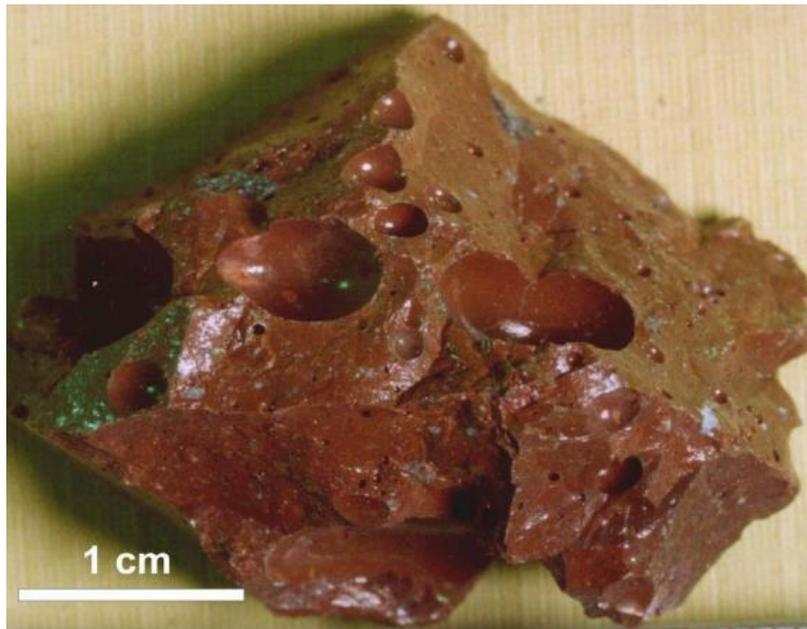
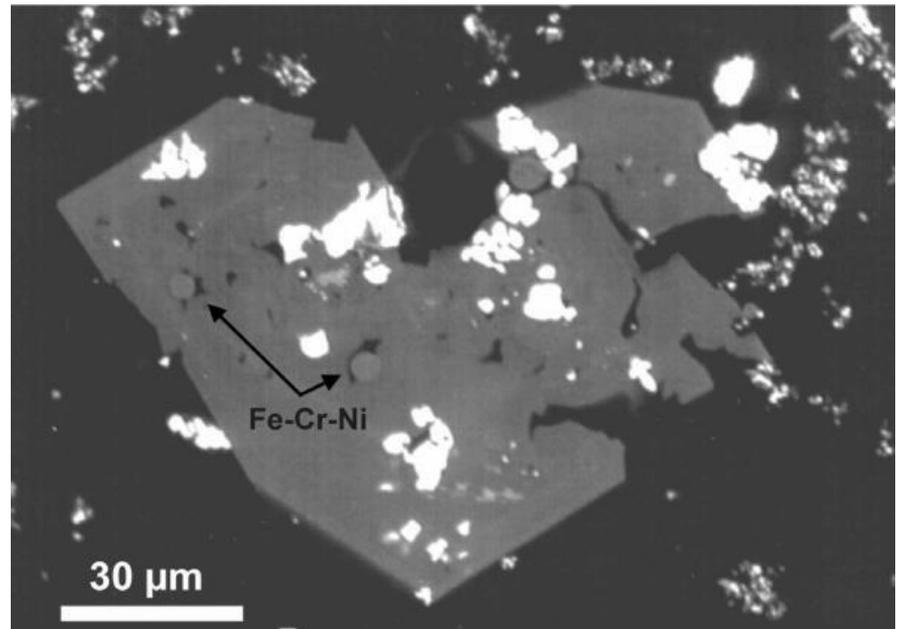
褐色ラバのサンプルとこのラバサンプルに見られる結晶構造のSEM顕微鏡写真。高密度（白色）相は、多相母材内のUリッチ燃料粒子。

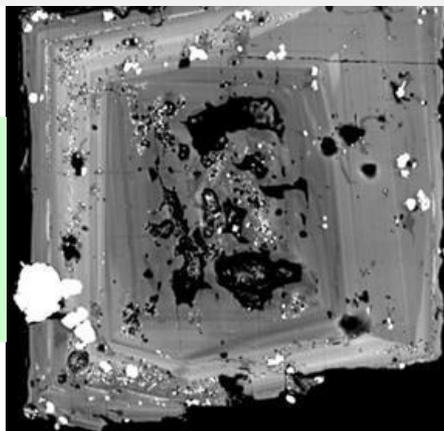
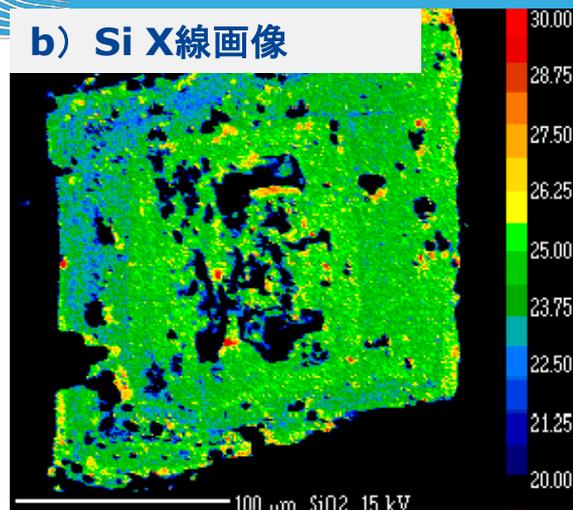
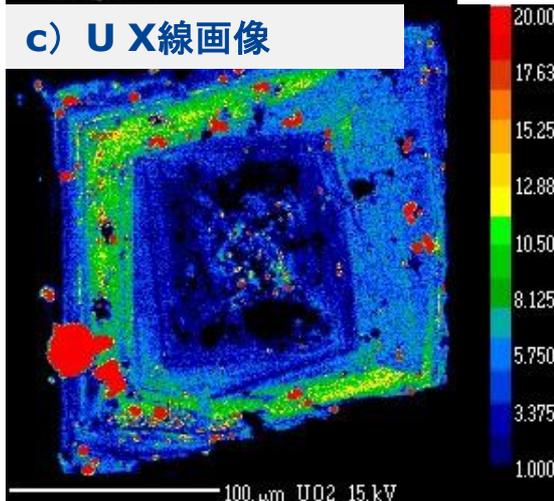
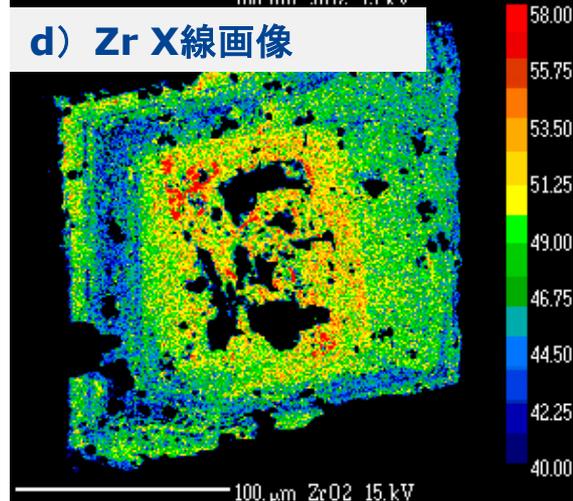
a) 二次電子画像

b) Si X線画像

c) U X線画像

d) Zr X線画像

不純物を有するU
ジルコン結晶の後
方散乱画像

- X線画像マッピングは、徐冷中の層状組成物がUリッチ中心およびZr・Siリッチ外縁を形成する様子を示す。
- これを利用して固体化時の温度を判断できる。このデータは、燃料デブリ形成フローモデルの検証と事故の状況の理解に役立つ。
