# スリーマイルアイランド原子力 発電所2号機における燃料取り出し -安全性およびリスク低減に向けたプ ロセスの経験：炉心用掘削機の進化

福島第一廃炉国際フォーラム

2017年7月3日

レイク・バレット (Lake H. Barrett)

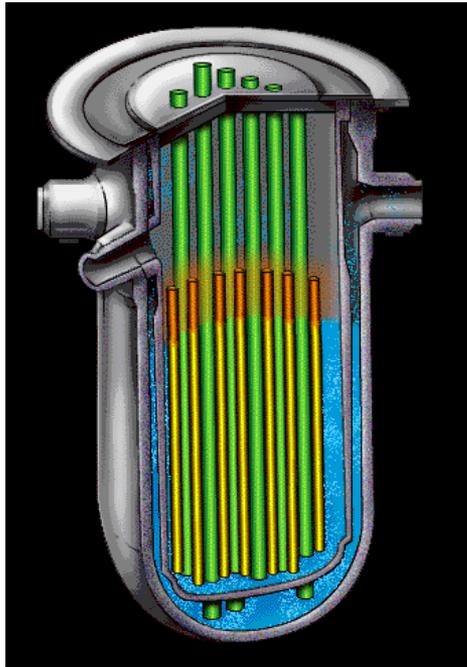
120分以内に炉心が露出—  
損傷開始  
800°Cで破損（～06:00）

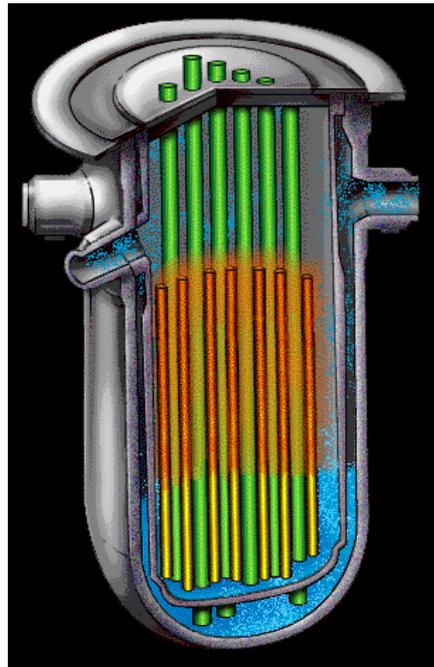
150分以内に炉心の被  
覆管が酸化、温度は最  
大1,800°C（～06:30）

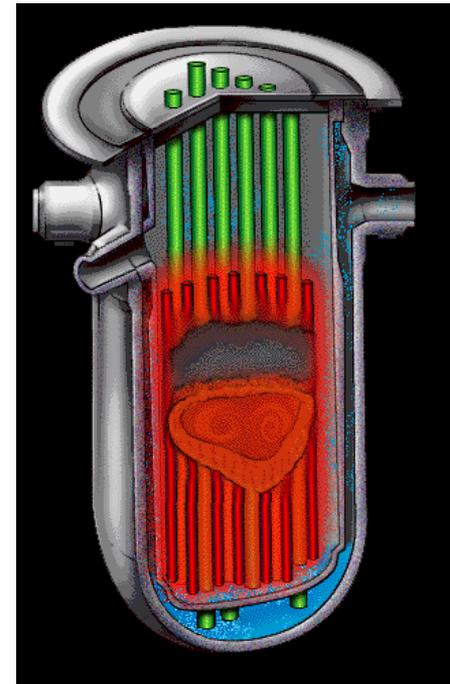
226分以内に炉心溶  
融、温度は最大  
2,700°C（～07:30）

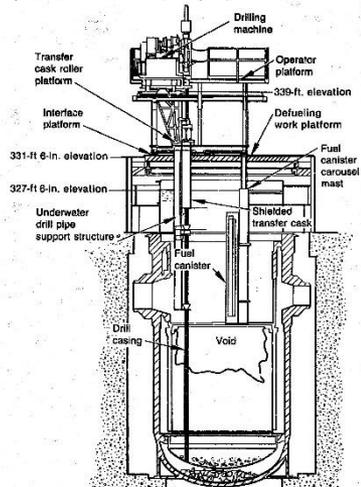
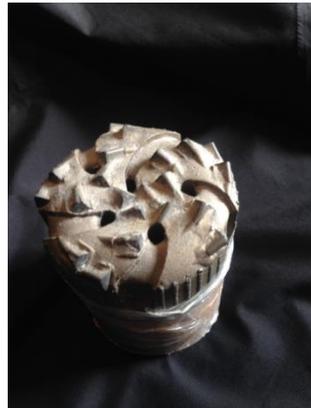
炉心破碎用ビット

- 1985～1986年：GPUNは、チームによる良好な経験を踏まえ、コア塊破碎用の燃料取り出しツールとして掘削機を採用。安全上のあらゆる議論を実施。
  - NRCは原子炉容器計装案内管の健全性に対する掘削力について安全上の懸念があった
- 1986年-7月：GPUNがNRCへ安全に関する提案を提出
- 1986年-7月：NRC/TMIPOがSERを承認
  - 容器の健全性を維持するため、掘削位置制限を設定

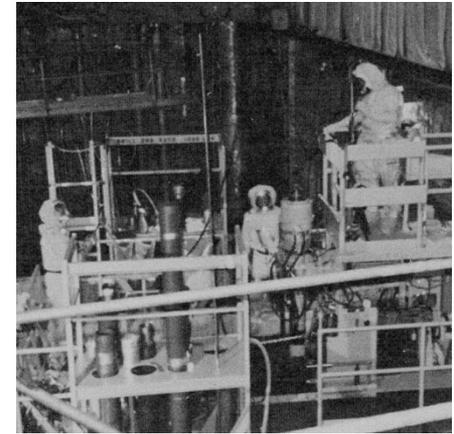
掘削作業

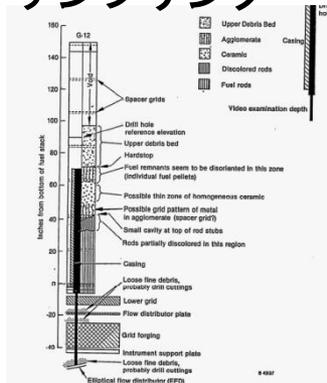
分析結果

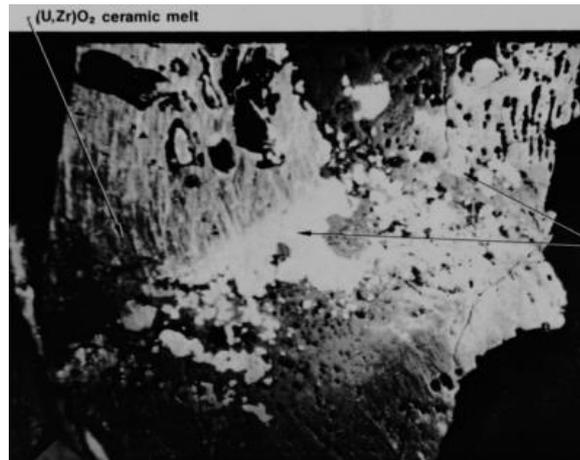
破碎された炉心中枢部の破砕片

**1986年-11月：409個の掘削孔をあけ、炉心質量中枢部の破碎に成功**
